Die Hochwasserkatastrophe vom Juni 1940 in Plattling

Hermann Waas

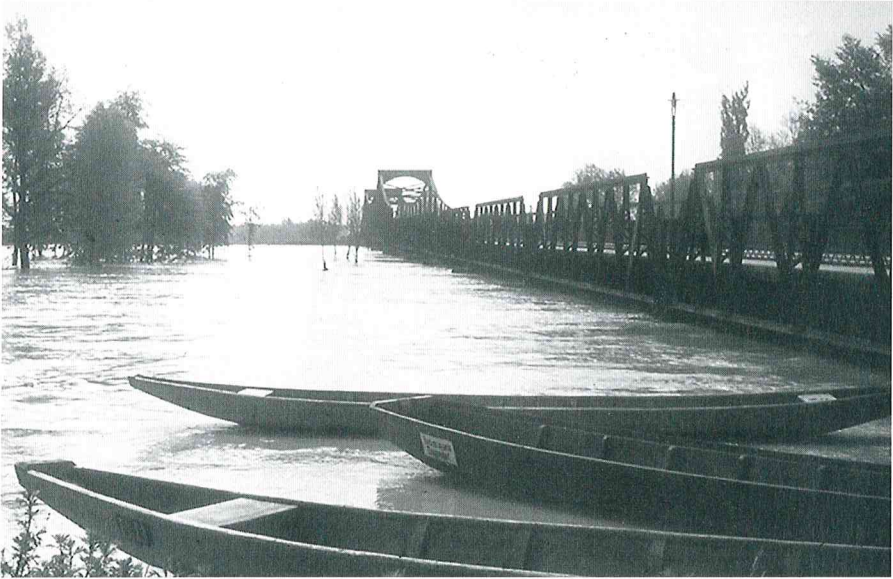
Abb. 1: Das Hochwasser steht an der Plattlinger Isarbrücke bis fast zur Brückenunterkante an. Das Bild zeigt die Albrechtbrücke in ihrem ursprünglichen Bauzustand, als es noch keine außen montierten Gehwege gab.

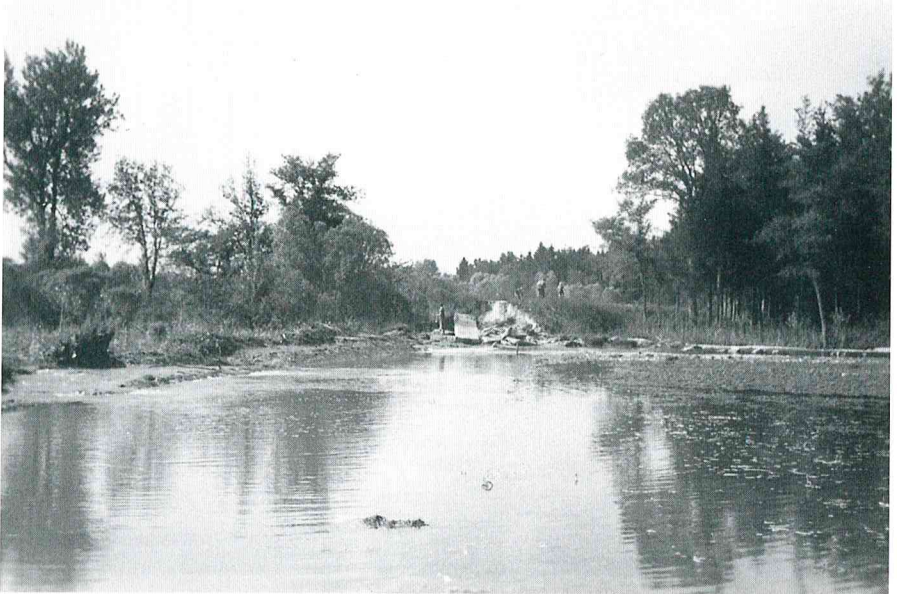
Abb. 3: Der Dambruch bei Neutiefenweg am 2. Juni 1940 hat dort ein 220 Meter langes Loch hinterlassen.

In der Nacht zum Sonntag, dem 2. Juni, war es soweit. Der Damm bei Schiltorn unterhalb von Plattling hielt dem gewaltigen Wasserdruck der Isar nicht mehr stand. Gegen Morgen, etwa zeitgleich mit dem Eintreffen der Hoch-

wasserspitze, versagte auch der Damm auf der rechten Isarseite bei Neutiefenweg. Beide Dämme rissen in breiter Lücke auf und überschwemmten in weitem Umkreis das tiefliegende Poldergebiet.

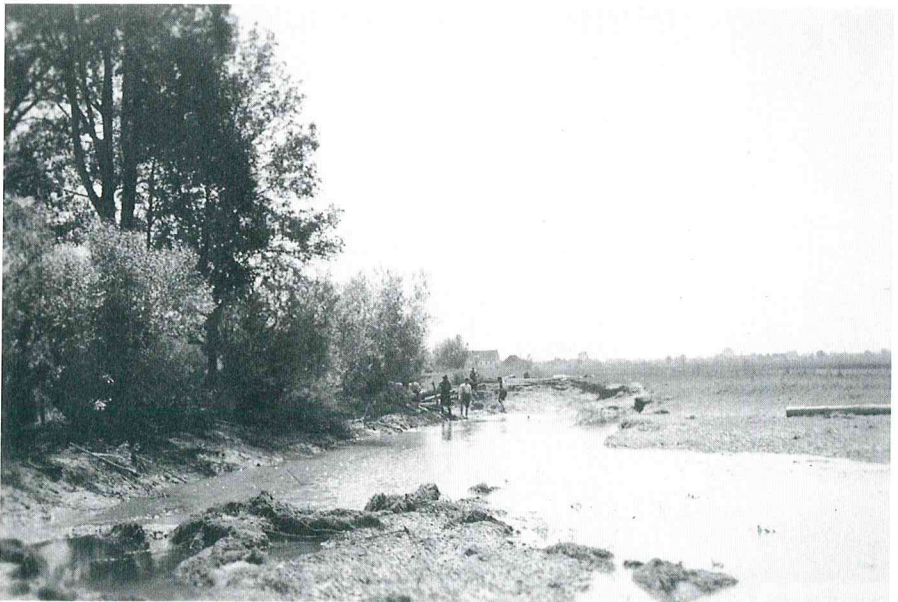
Abb. 4: Bei Schiltorn brach der Damm ebenfalls am 2. Juni 1940 auf 60 Meter Länge auf.

Das Wasser vom Dammbruch bei Schiltorn überflutete weite Flächen und gelangte durch Rückstau auch in die tiefliegenden Bereiche des stromaufwärts liegenden Plattling.

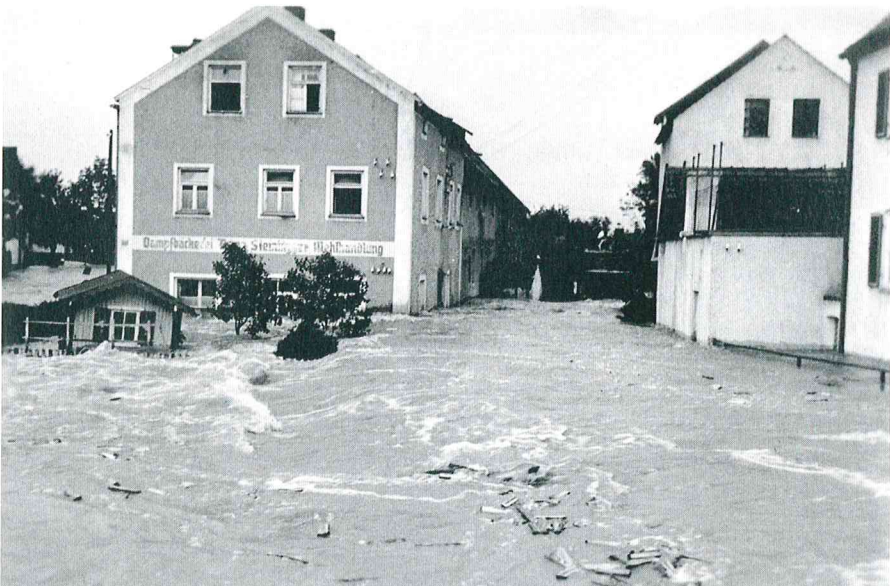
Abb. 10: Der Schwerpunkt der Überschwemmungen lag am Mühlbach und entlang der Mühlbachstraße. In Bildmitte befinden sich die sogenannten 3-Mühlen.

Der Mühlbach war durch die flussabwärts strömenden Wassermassen zu einem wild reißenden Gewässer geworden und bahnte sich auf breiter Fläche seinen Weg durch die Straßen und Gassen. Auch der Bahndamm der Eisenbahnlinie Regensburg–Passau wurde arg in Mitleidenschaft gezogen und stellenweise vollkommen unterspült. Der gesamte Zugverkehr auf dieser Strecke musste eingestellt werden.

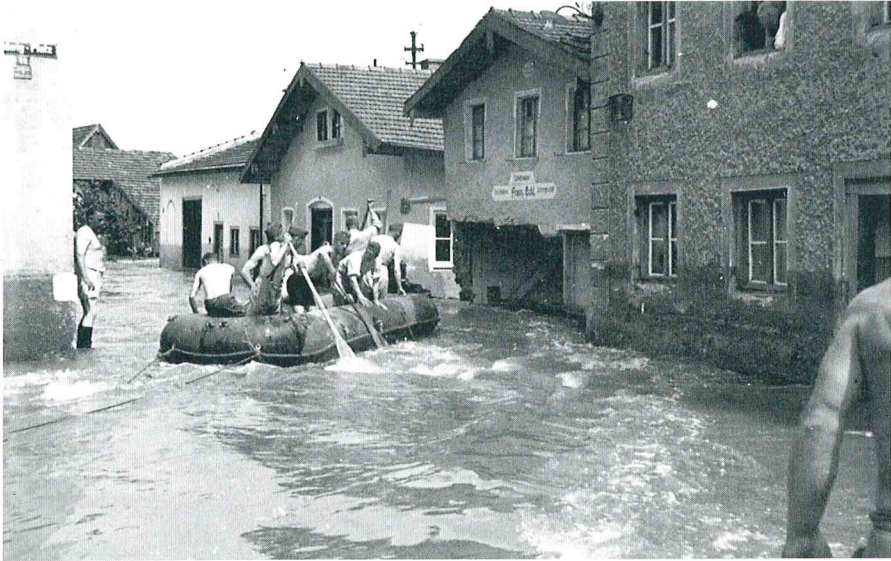
Abb. 13: Ecke Ludwigplatz–Järgasse. Das Eckl-Haus, in dem sich eine Schleiferei und ein Schirmgeschäft befanden, drohte einzustürzen. Es konnte jedoch durch Stützmaßnahmen der Wehrmacht erhalten werden.

Die am meisten bedrohten Häuser wurden von den Soldaten unter Lebensgefahr gesichert und abgestützt. Am neu erbauten Wohnhaus der Kunstmühle Nenninger ist die zum Mühlbach hingewandte linke Hausecke eingestürzt und das gesamte Haus war in Gefahr weggerissen zu werden. Ebenso stürzte die Vorderfront der dahinterliegenden Mühle ein.

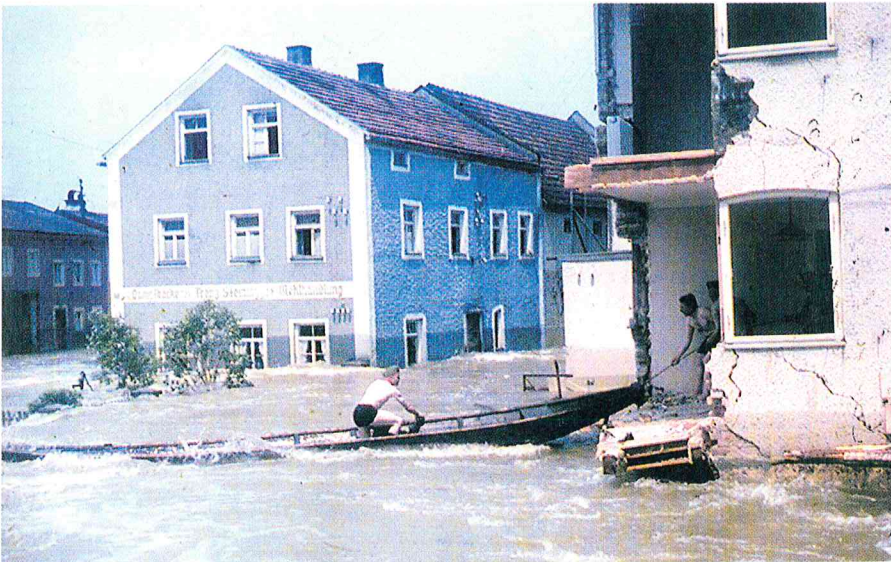
Abb. 14: Die Helfer waren zum Teil unter lebensgefährlichen Bedingungen pausenlos im Einsatz. Rechts das schwer beschädigte Nenninger-Haus, in der Mitte der linke Plattlinger Mühlbach und links die Bäckerei Steinger.

Das gegenüberliegende Anwesen der Bäckerei Steininger war dem Druck der Wassermassen voll ausgesetzt und konnte nur knapp dem Schlimmsten entgehen. Entlang der Mühlbachstraße waren alle Häuser gefährdet und zum Teil schwer beschädigt.

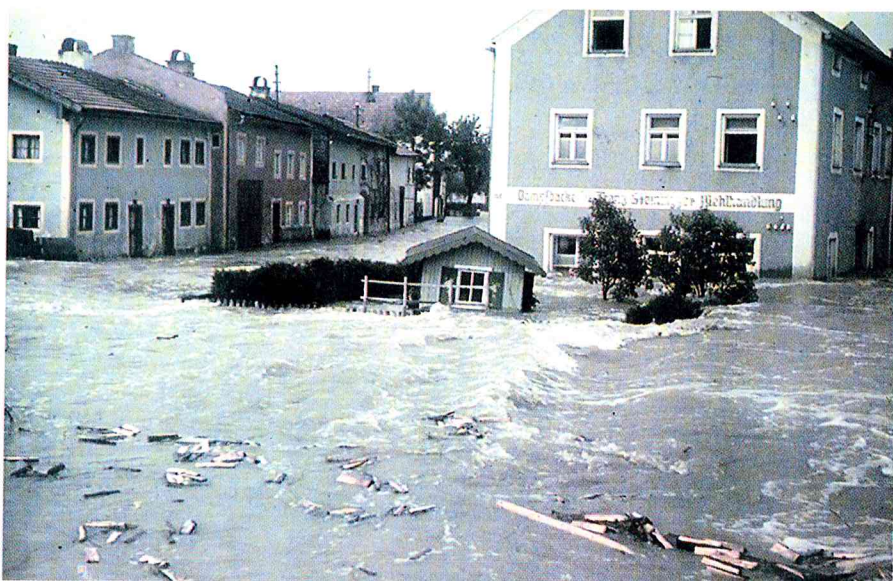
Abb. 16: In der Mühlbachstraße waren die Evakuierungen am 3. Juni bereits abgeschlossen. Vorne rechts das frontal angeströmte Gebäude der Bäckerei Steinger. Die Fließgeschwindigkeit der Wassermassen und mitgerissenes Treibholz lassen das Ausmaß der Katastrophe erahnen.

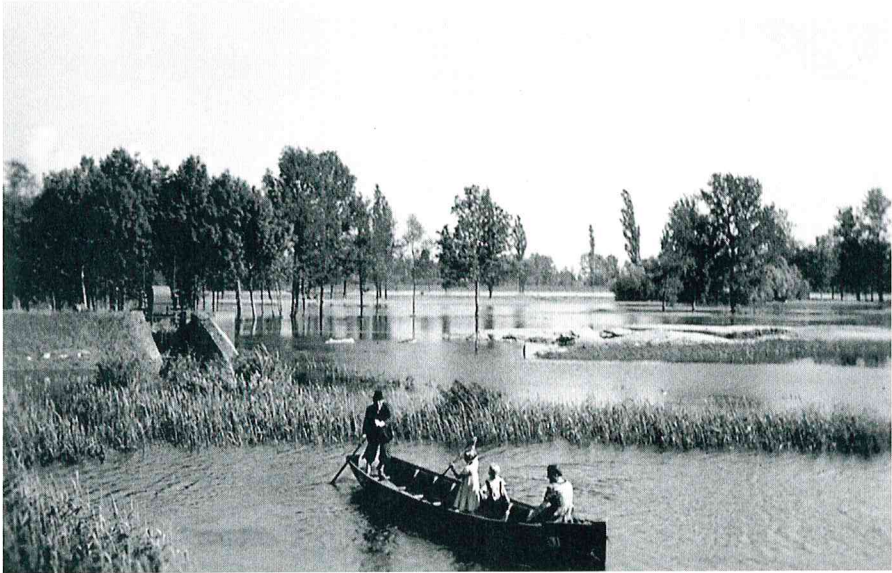
Abb. 17: Der zur Entlastung herbeigeführte Dammbrech bei der Steingries-Schleuse. Hier wurde das Wasser vom Dammbrech bei Pielweichs wieder in die Isar zurückgeleitet. Heute existiert die Steingries-Schleuse nicht mehr. Es befindet sich jetzt der Bauhof der Stadt Plattling an dieser Stelle.

Um den gewaltigen Druck des Wassers aus der Stadt weg in eine andere Richtung zu zwingen, entschloss man sich, den Damm im Bereich Steingries zu durchstechen. Der Wasserspiegel in der Isar war an dieser Stelle bereits merklich niedriger als der Wasserstand in der Stadt. Die Soldaten der Wehrmacht erledigten diese gefährliche aber erfolgreiche Arbeit. In der Folge gab es eine spürbare Entlastung für die tiefliegenden innerstädtischen Bereiche.

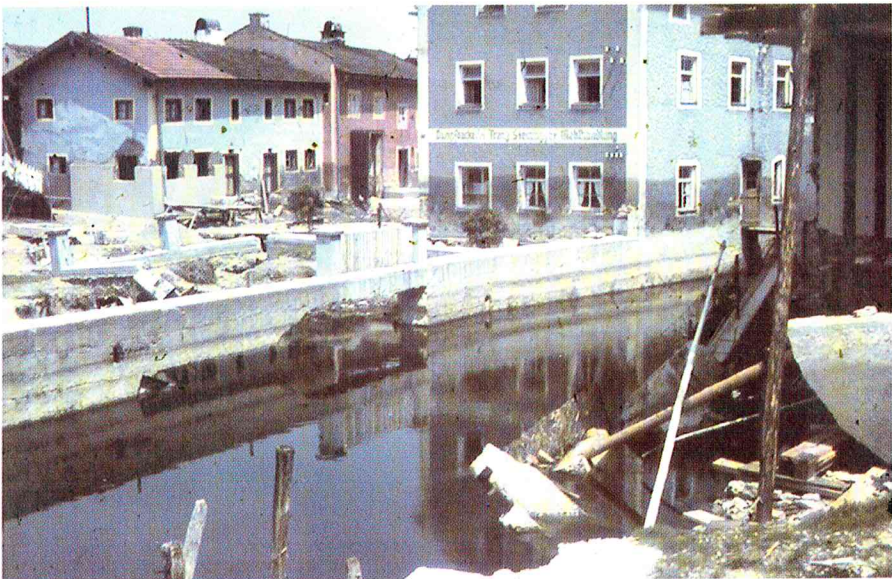
Abb. 18: Am Mühlbach und in der Mühlbachstraße bot sich nach Ablauf des Hochwassers ein Bild der Verwüstung. An den Hauswänden kann noch immer der Wasserstand abgelesen werden.

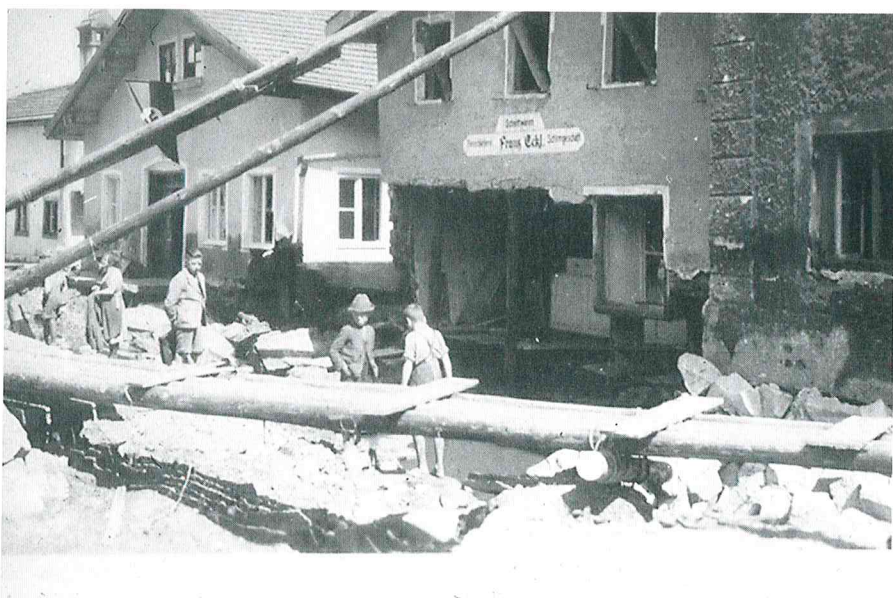
Abb. 20: Das Eckl-Haus in der Järgergasse konnte gerade noch gehalten werden.

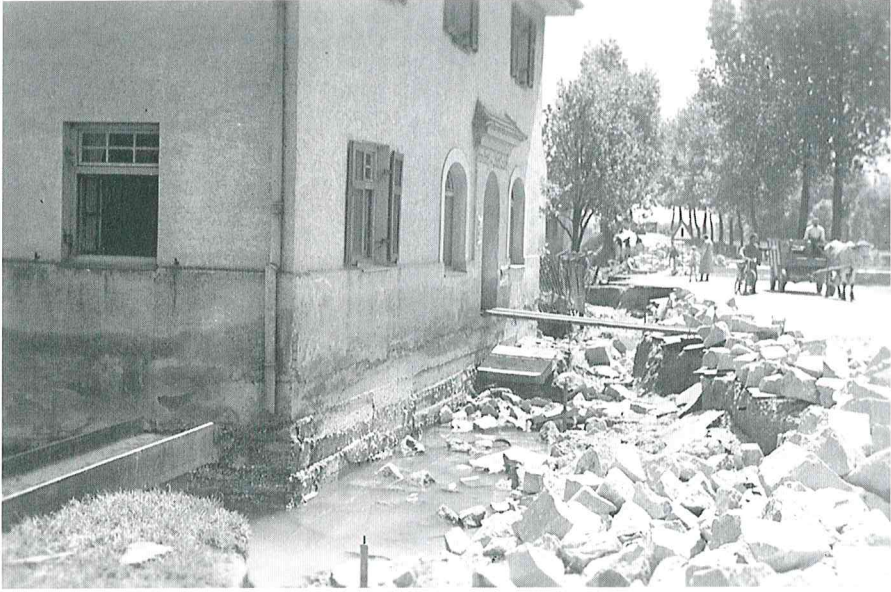
Abb. 21: Auch an der alten Flussmeisterstelle in der Passauer Straße blieb kein Stein über dem anderen.

Die Passauer Straße war an mehreren Stellen völlig aufgerissen. Beidseits der Straße hatten die Fluten tiefe Gräben in den Unterbau der Straße gewühlt. Am meisten Verwüstung war aber in den kleineren Seitenstraßen und Gassen zu verzeichnen. Im Mühlbachviertel waren einzelne Häuser vollkommen unterspült und dem Einsturz nahe. Einzelne Gebäudeteile sind auch eingestürzt oder mussten abgerissen werden.

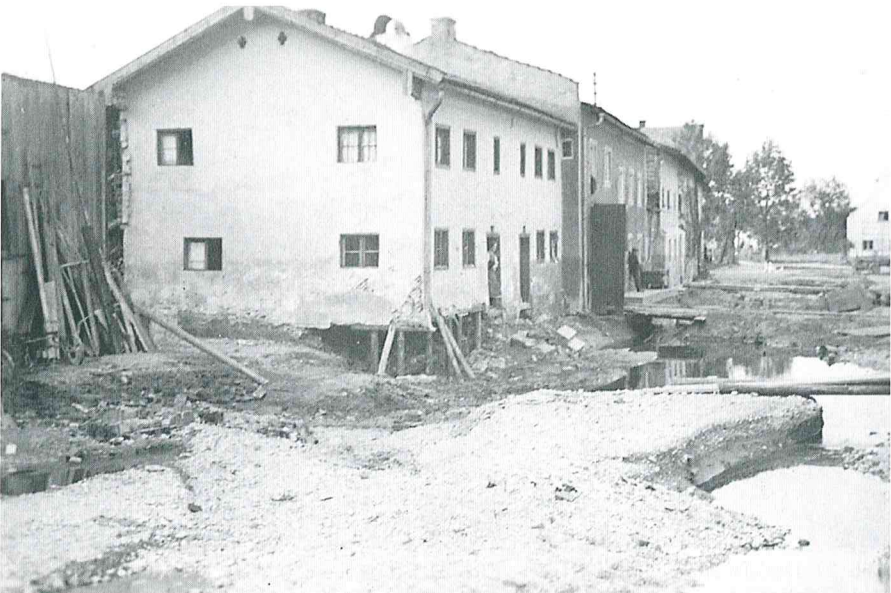
Abb. 22: Die Mühlbachstraße war komplett weggespült, die Häuser zum Teil unterspült und einsturzfähig.

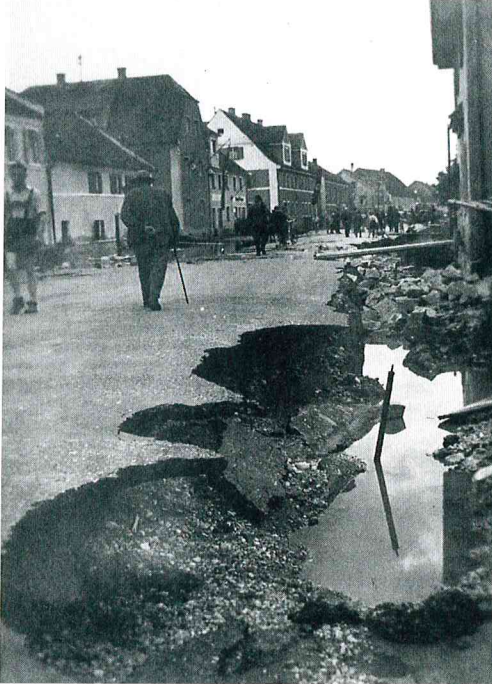
Abb. 23:
Die Passauer Straße an der alten Fluss-
meisterstelle mit Blickrichtung Stadt-
mitte. Die Plattlinger kehren in ihre ver-
wüstete Stadt zurück.

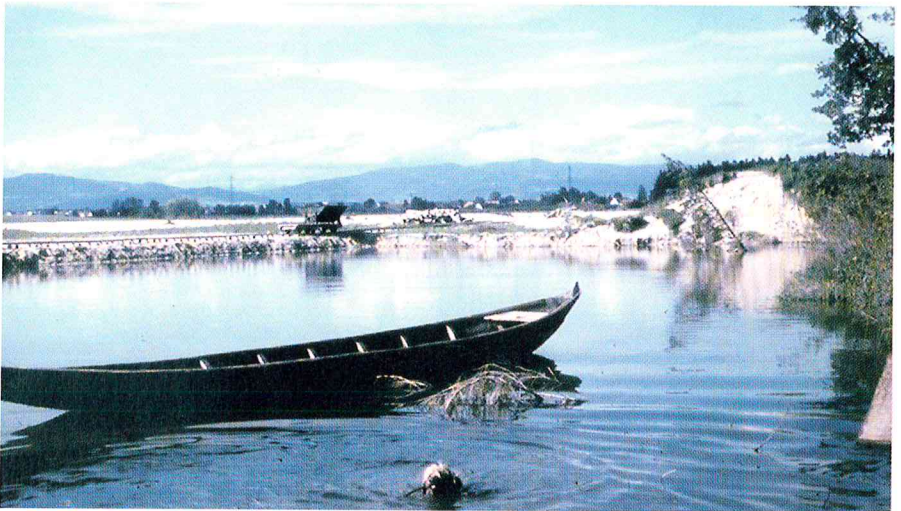
Abb. 24: Der Dambruch bei Pielweich nach Ablauf des Hochwassers. Die Fluten haben dort ca. 10000 Kubikmeter Material abgeschwemmt und ein 7 Meter tiefes Loch hinterlassen. In der Bildmitte ist eine Feldbahn zu sehen, die zum Transport der zur Schadensbehebung erheblichen Materialmengen eingesetzt wurde.

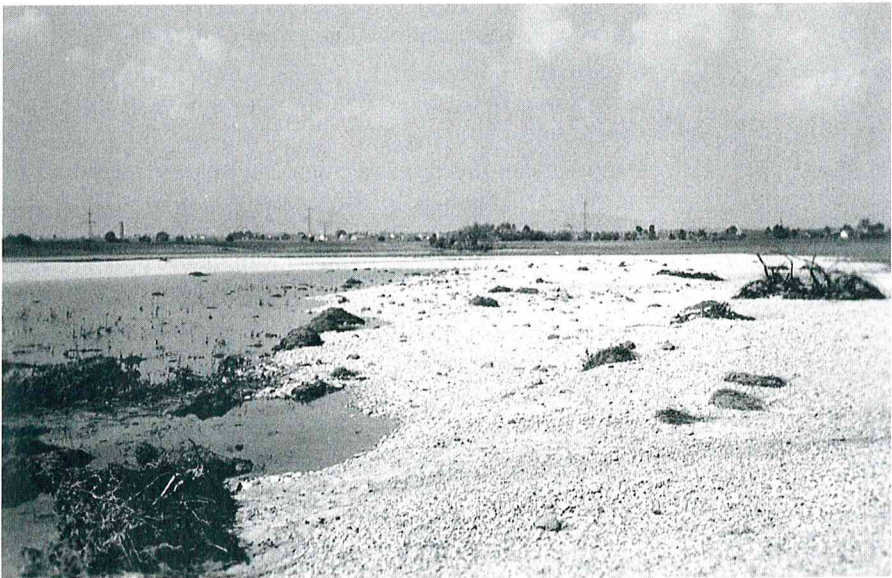
Abb. 26: Auch die Landwirtschaft um Plattling hat großen Schaden erlitten. Zahlreiche Wiesen und Felder waren überkieset und verschlamm.

„Der wesentlichste Schaden ist durch den Verlust der Ernteerträge auf den Wiesen und Feldern eingetreten.

Das Katastrophenhochwasser ist unmittelbar vor der Heuernte eingetreten, so dass von schätzungsweise 7500 Hektar Wiesen an Isar und Donau das Alheu verloren ist. Mengenmäßig kommen etwa 600000 Zentner mit einem Wert von rund 800000 RM in Frage.

Auf den angebauten Feldern sind die Kartoffel verloren, die Getreidefelder, die durch Auswinterung schon stark gelitten haben, werden nur noch geringe Ernteerträge abwerfen. Der Schaden auf den Getreide- und Hackfruchtfeldern ist vorsichtig geschätzt mit 2500000 RM anzunehmen.
