# Die spätromanische Basilika von Künzing

*Karl Schmotz*

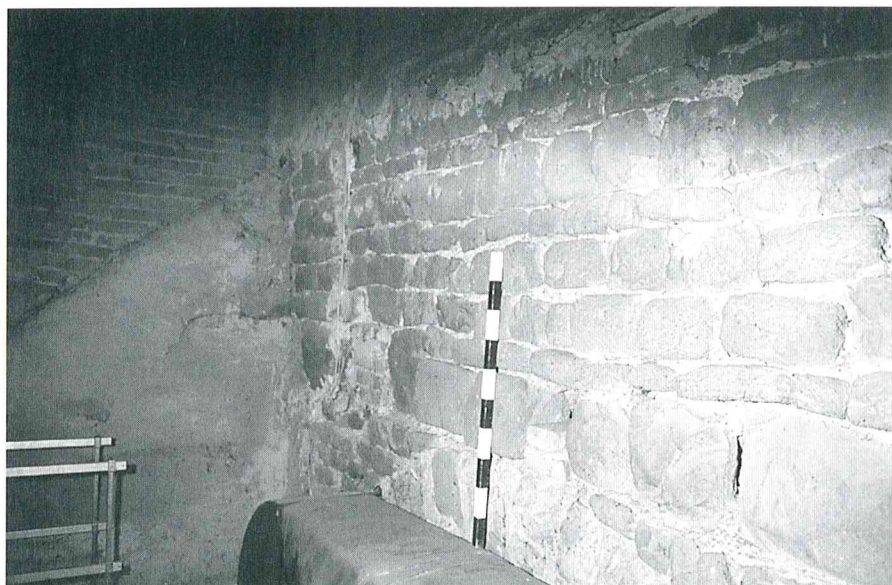
Abb. 2: Künzing-St. Laurentius. Romanische Südwand des Hauptschiffs oberhalb des südwestlichen „Anbaues“. Am unteren Bildrand ist oberhalb des Metallkastens eine Arkade der ehemaligen Basilika zu erkennen, am oberen Bildrand der Verputzabdruck des ehemaligen Seitenschiffdaches, im Hintergrund die verputzte Westwand (Dachschräge) des ehemaligen Seitenschiffes (K. Schmotz, 18.9.2003).

Der östlich anschließende, aus Ziegeln errichtete zweite Raum entstand offenbar erst 1940<sup>23</sup> und unterscheidet sich durch eine wesentlich geringere Wandstärke vom hochmittelalterlichen Bestand (ca. 50 gegenüber ca. 90 cm), der sich außen durch eine Ausbauchung zu erkennen gibt. Außerdem ist an die bereits im Kunstdenkmälerband erwähnten Mörtelabdrücke eines Dachansatzes für das Seitenschiff sowie an die Feststellung der Dachneigung und der Zapflöcher für eine hölzerne Decke oberhalb der dort sichtbaren Arkaden zu erinnern (Abb. 2 links oben).

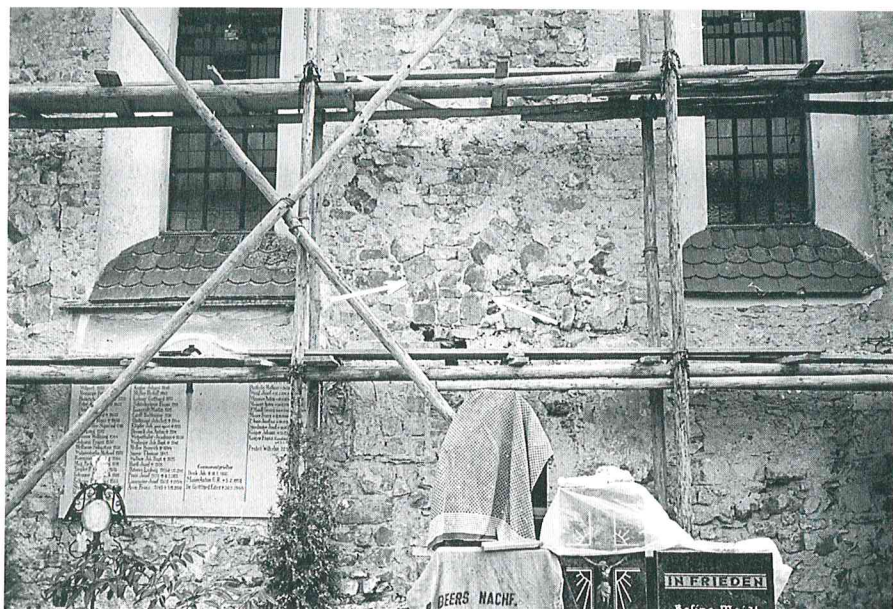
Abb. 12: Künzing-St. Laurentius. Detail der Nordwand mit zwei Arkadenansätzen (W. Haas, Bayer. Landesamt für Denkmalpflege, 1968).

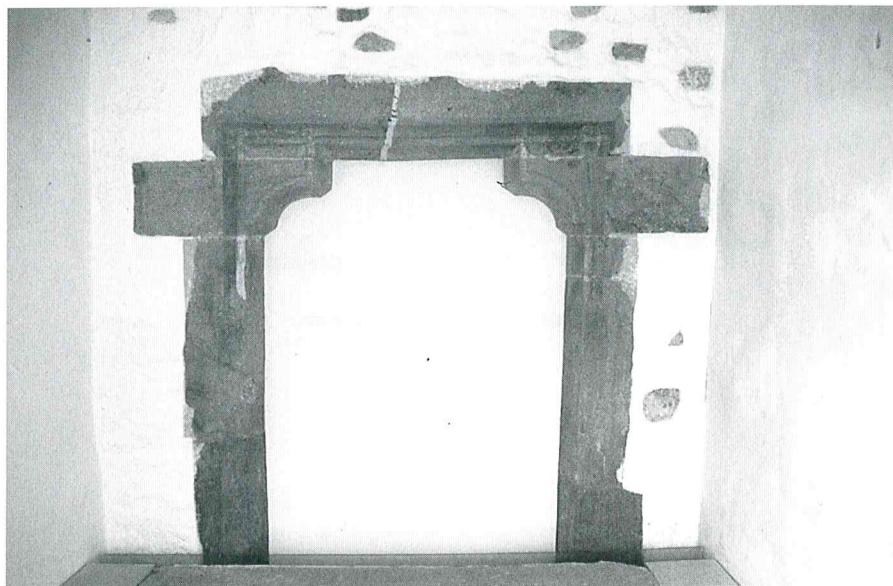
Abb. 18: Künzing-St. Laurentius. Spätgotischer Eingang im Nordwesten (K. Schmotz, 15.5.2002).

damente der Seitenschiffe mangels Forschungsmöglichkeiten archäologisch nicht nachgewiesen sind. Aus unbekannten Gründen wären die Seitenschiffe zurückgebaut worden. Als spätester Zeitpunkt für diesen Vorgang käme die (späte) Gotik in Frage, weil die Darstellung von 1748 (Abb. 5) an der Südseite, genau im Bereich des anzunehmenden Seitenschiffes, einen sehr markanten Turm mit Satteldach gotischen Charakters zeigt. Einen noch besseren Beweis für die Einschiffigkeit bereits in der Gotik liefert der neu frei gelegte Eingang am Westende der Nordwand innerhalb eines Vorhauses, dessen gemauertes Gewände auch Stabwerk in der Kehlung und am Sturz zeigt (Abb. 18).

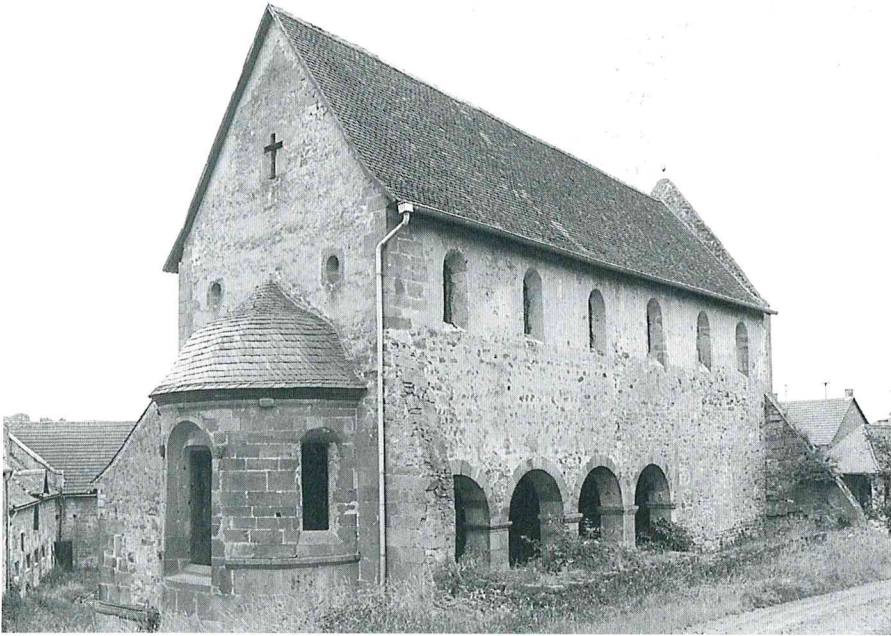
Abb. 21: Ortenberg-Konradsdorf (Hessen). Romanische Basilika mit fehlendem (Zerstörung im Dreißigjährigen Krieg) nördlichem Seitenschiff (Landesamt für Denkmalpflege Hessen).
