# Deggendorfer Geschichtsblätter

# Baubeobachtungen an der Filialkirche St. Stephan in Bachling, Gemeinde Wallerfing

Ein Beitrag zur Kenntnis der ländlichen Backsteinromanik im östlichen Niederbayern

*Karl Schmotz*

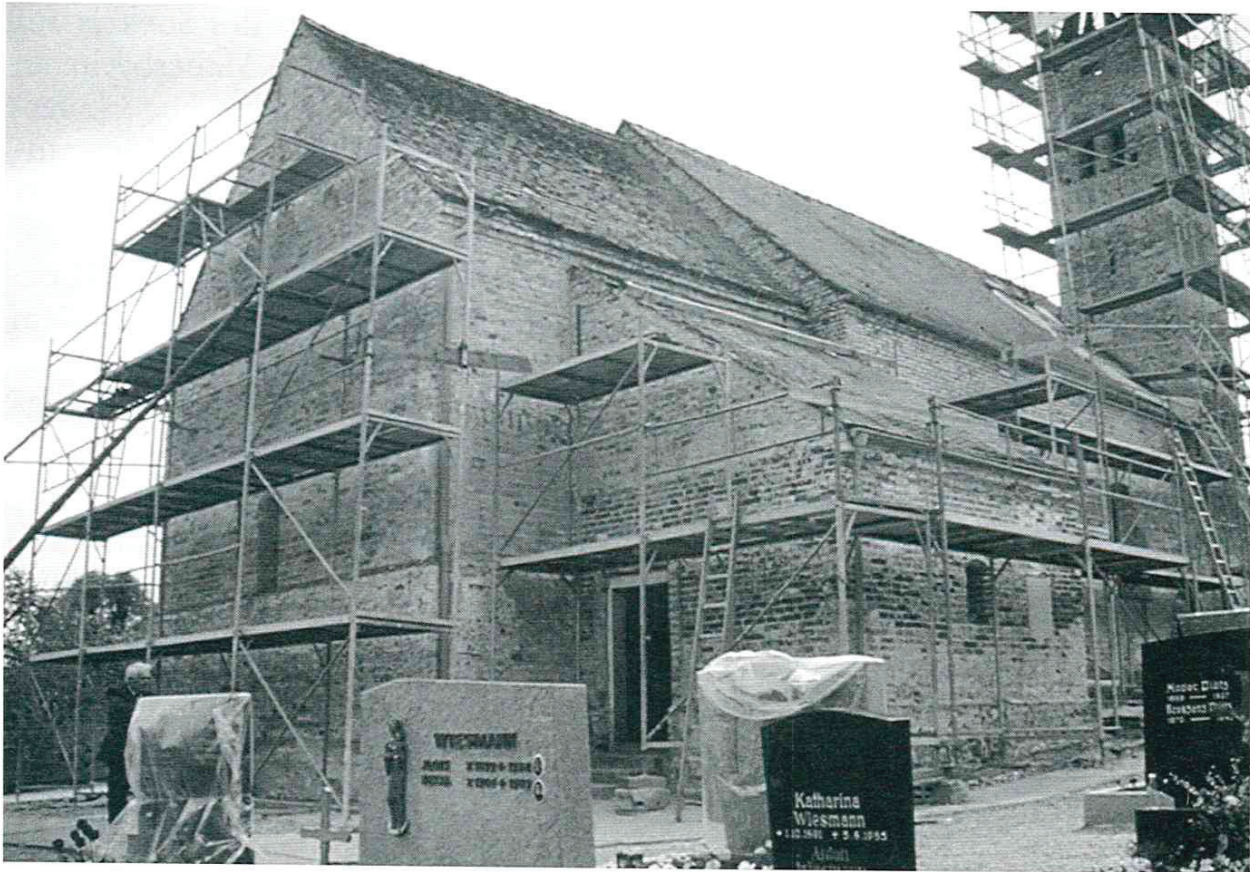
Abb. 1: Bachling – St. Stephan. Zustand nach dem Entfernen des Verputzes.

Die ganz aus Backsteinen errichtete Bachlinger Kirche (Abb. 1) steht an einem leicht nach Osten abfallenden Hang. Über eine Gesamtlänge des mittelalterlichen Bestandes von 20,55 m, dessen Betrachtung hier im Vordergrund steht, die aber den barocken Anbau im Westen vorerst nicht berücksichtigt, senkt sich das Gelände – von Westen nach Osten – an der Südseite um etwa 1 m, an der Nordseite um etwa 1,70 m ab. Die Maße des Grundrisses (Abb. 2) – ergänzt um die Sockel – wurden am aufgehenden Mauerwerk etwa einen Meter über der Geländeoberkante ermittelt. Sie weichen von den mit dem Maßband gemessenen Werten etwas ab, weil sie während der Renovierungsarbeiten ohne, danach jedoch mit Verputz ermittelt wurden.

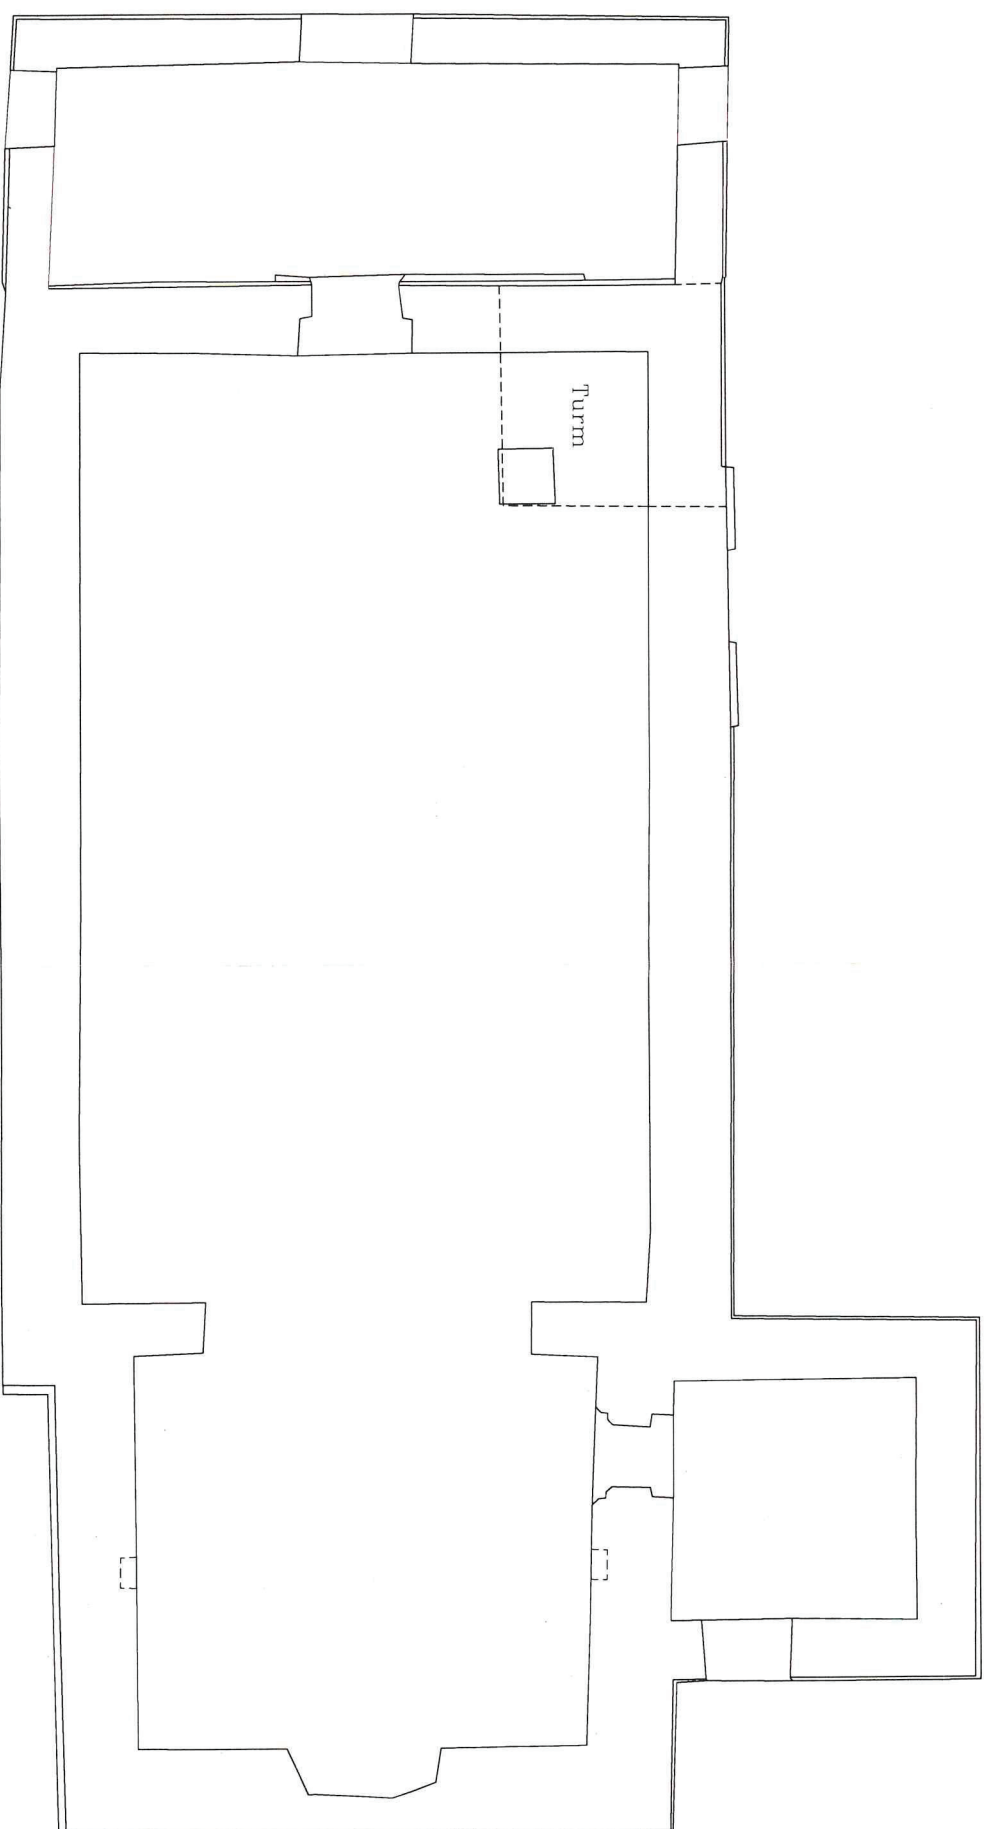
Abb. 2: Bachling – St. Stephan, Gesamtgrundriß, – M. 1 : 100.

Es handelt sich um eine Saalkirche mit Rechteckchor, dessen Einzug im Süden 69 cm, im Norden 75 cm beträgt. Die Mauerbreite im Langhaus – gemessen oberhalb des Schrägsockels – liegt durchschnittlich bei 105 cm an den Nord-

und Südwänden und bei 95 cm an der Westwand; oberhalb des Sockels auf Höhe der Sohlbänke der heutigen Fenster verringert sich die Mauerbreite an der Süd- und Nordwand auf 98 cm, im Westen auf etwa 90 cm. Die Mauerbreite im Altarraum liegt zwischen 100 und 110 cm. Die Breite des Altarraumes verringert sich im Innern nach Osten von 6,10 m am Chorbogen auf 5,95 m an der Ostwand, an der Außenseite von 8,20 auf 8,00 m und besitzt sowohl an der Nord- als auch an der Südwand je 6 m Länge. Der spitze, 67 bis 70 cm Mauerbreite aufweisende Chorbogen zieht um 1,50 m (Norden) und 1,60 m ein und läßt eine lichte Weite von 4,33 m offen. Die äußere Gesamtlänge der mittelalterlichen Kirche beträgt 20,55 m, wobei sich die Nordwand des Langhauses über 14,55 m, die Südwand über 14,60 m erstreckt, ihre Gesamtbreite beträgt 9,60 m. Insgesamt gesehen zeichnet sich der Grundriß durch seine Symmetrie aus.

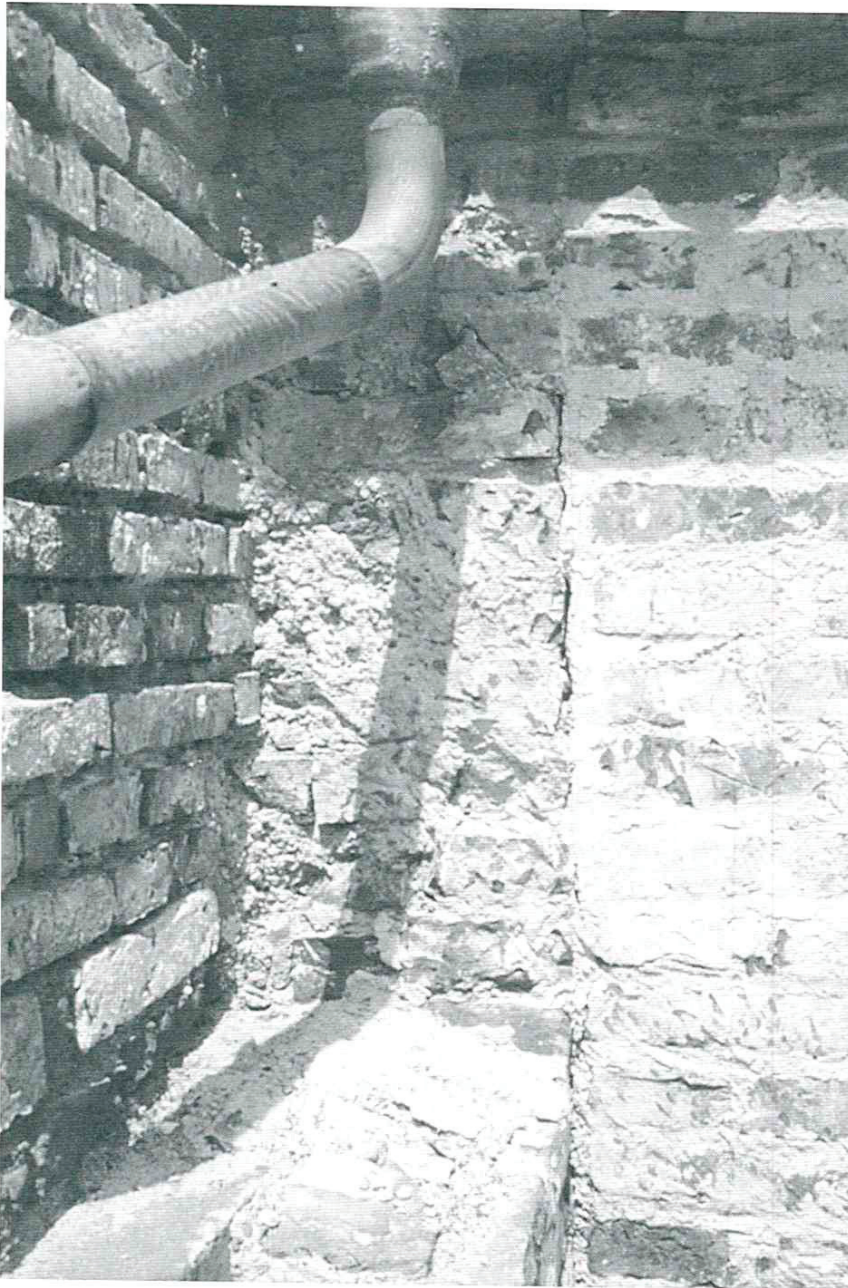
Abb. 6:  
Bachling – St. Stephan. Mau-  
errücksprung am südlichen  
Übergang von Langhaus zu  
Altarraum und Baufuge am  
Altarraum (vgl. Abb. 3, F).

Am östlichen Ende reicht die Südwand vom Boden bis zu einer Höhe von 3,90 m; dort befindet sich ein Gesims, das mit einem Rücksprung von 10 cm (Abb. 3, E) bis in eine Höhe von 5,20 m reicht. Erst darüber springt das Mauerwerk bis zur Ostwand des Langhauses zurück. Außerdem ist dort eine Baufuge (Abb. 3, F) bereits am Altarraum zu beobachten, die auf ein Anschließen des später erhöhten Langhauses an einen höheren Altarraum verweist (Abb. 6).

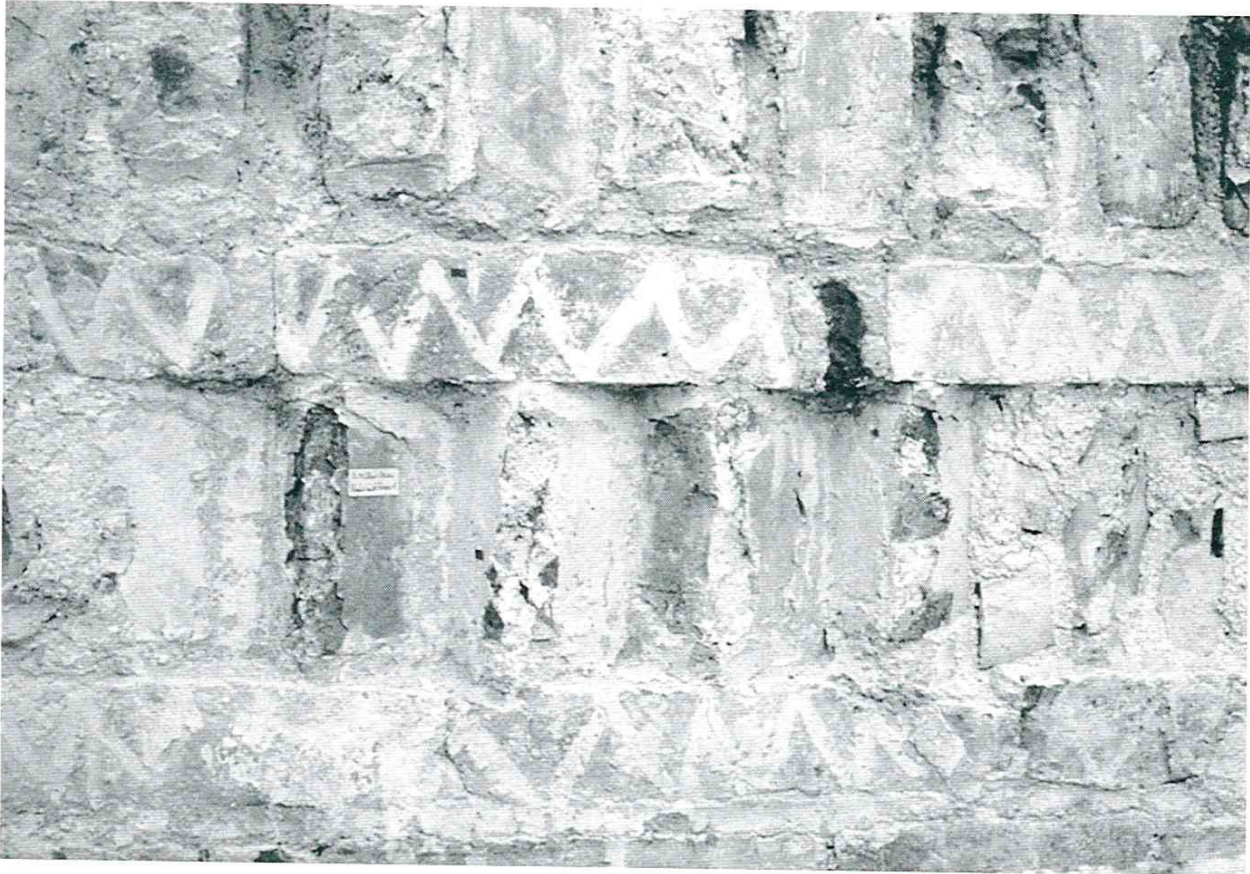
Abb. 7: Bachling – St. Stephan. Altarraum-Südwand. Deutsches Band, darüber abgeschlagene Konsolsteine und begleitendes Zick-Zack-Muster.

wand jedoch oben und unten begleitet von je einer Läuferlage mit einem weißen Zick-Zack-Muster, von dem noch erhebliche Teile erhalten blieben (Abb. 7). Ganz im Westen sind drei solcher verzierter Steine übereinander versetzt angebracht, die das Ende des Deutschen Bandes 45 cm vor dem Ansatz der Langhauswand markieren. Im Osten beginnt es 50 cm von der Südostecke entfernt. Oberhalb des 20 cm hohen Deutschen Bandes und der erwähnten Läuferlage mit Zick-Zack-Muster verläuft eine Lage aufrecht gestellter Ziegel von 18 cm Höhe und 8 cm Breite über die gesamte Länge der Wand. Auch hier ist jeder zweite Ziegel abgeschlagen, was wiederum auf ehemalige Konsolsteine schließen läßt (Abb. 3, N). Die zwischen den Konsolsteinen liegenden Ziegel zeigen Reste weißer Umrandungen und Spuren von Andreaskreuzen.

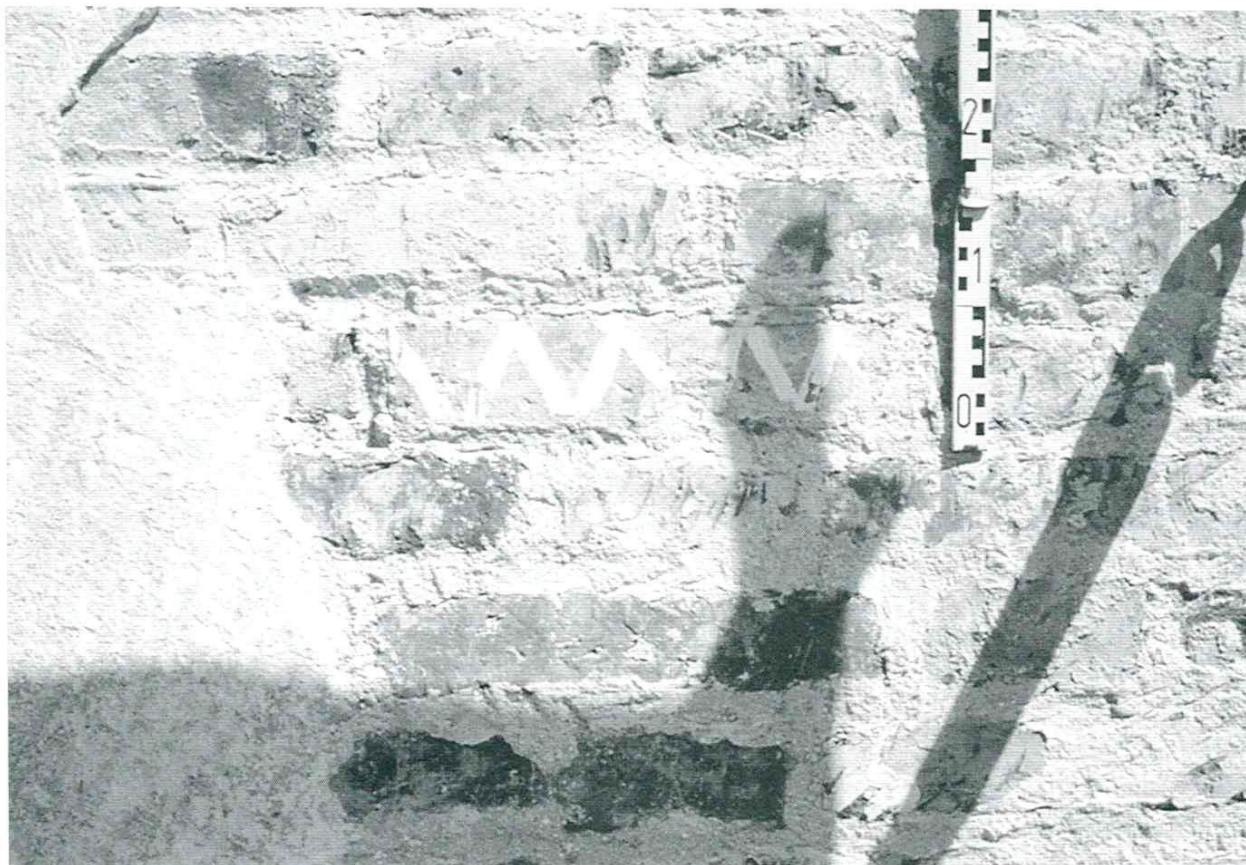
Abb. 8: Bachling – St. Stephan. Altarraum-Südwand. Sekundär verwendeter romanischer Ziegel mit Zick-Zack-Muster im gotischen Mauerverband; links daneben der einzige flächig erhaltene gotische Wandverputz.

Im gotischen Erhöhungsbereich von etwa 1,80 m oberhalb der Konsolsteine (Abb. 3, P) fällt auf, daß in großem Umfang Ziegel mit romanischem Format Verwendung fanden; darunter befindet sich 1 m westlich der Südostecke und 5,60 m über dem Boden auch ein sekundär verwendeter Ziegel mit Zick-Zack-Muster, daneben Reste gotischen Wandverputzes (Abb. 8).

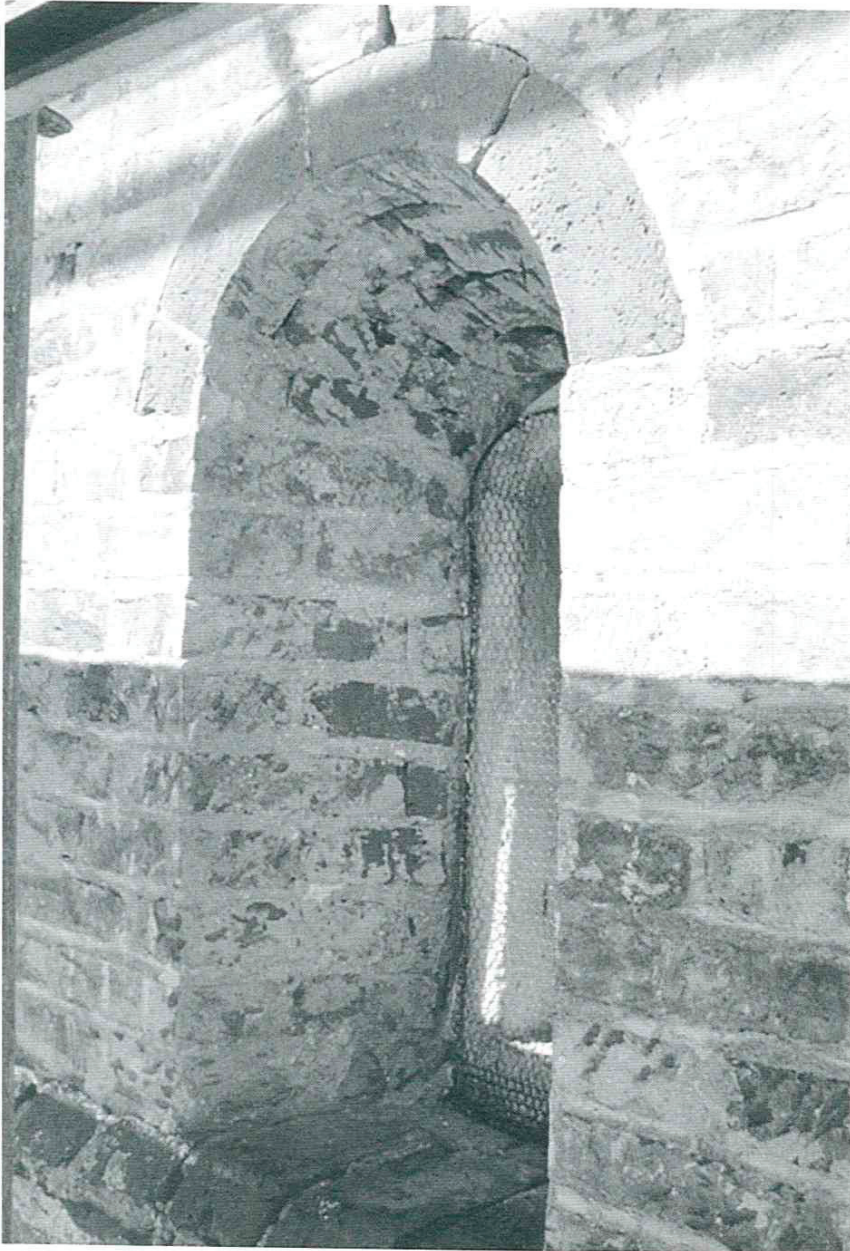
Abb. 9:  
Bachling – St. Stephan. Altar-  
raum-Ostwand. Romanisches  
Fenster mit Bogen aus Form-  
ziegeln.

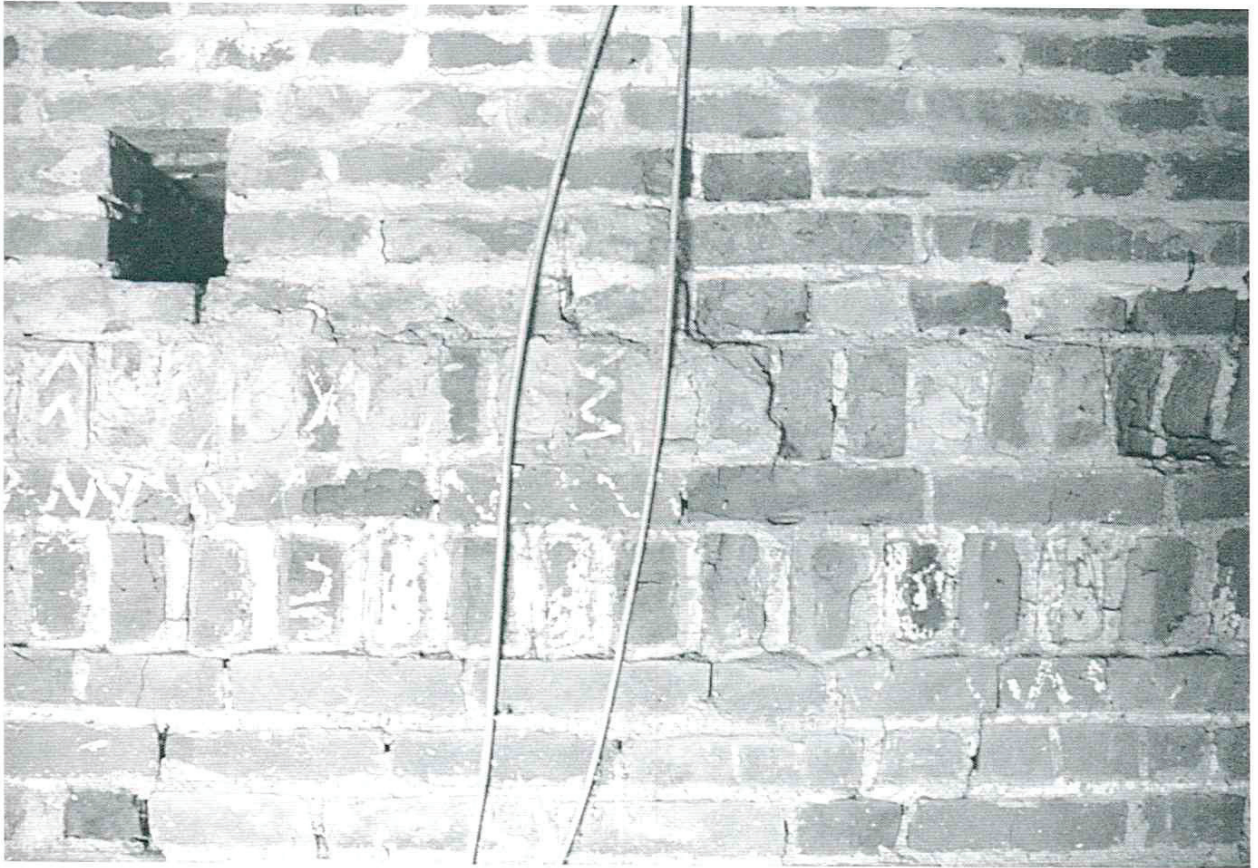
Abb. 10: Bachling – St. Stephan. Altarraum-Nordwand. Gut erhaltene Architektur- und Farbdetails unter dem Dach der Sakristei.

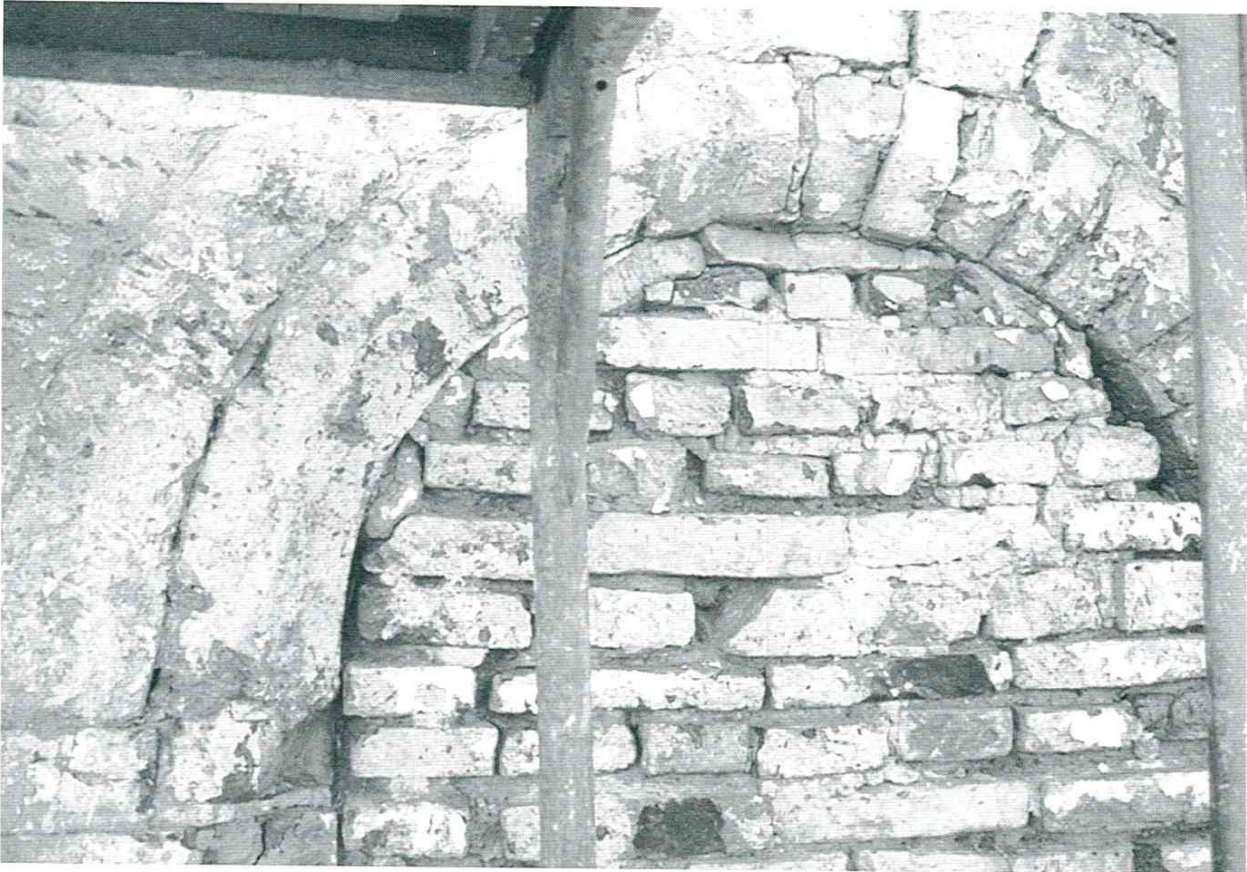
Abb. 11: Bachling – St. Stephan. Bogen aus abgefasten Formziegeln über dem romanischen Portal (vgl. Abb. 5, H).

Auffallend ist eine 7 cm starke Wandvorlage (Abb. 5, G) um das 1,20 m breite und 1,90 m hohe Portal (Abb. 5, H) mit einem Bogen aus abgefasten Formziegeln (Abb. 11). Dieses ist mit neuzeitlichen Ziegeln (31 x 15 x 6), darunter aber auch mit älteren Formaten vermauert und dürfte bis ins Barock herein benutzt worden sein. Erst dann erfolgte die Ablösung durch den noch heute genutzten Eingang an der Westseite, der sich innerhalb des wahrscheinlich gleichzeitig errichteten Vorbaues befindet. An der Mauer ist der Abdruck eines Daches (Abb. 5, I) erkennbar, der sowohl das Deutsche Band und die Konsolsteinreihe stört, andererseits wiederum vom Ausbruch eines barocken

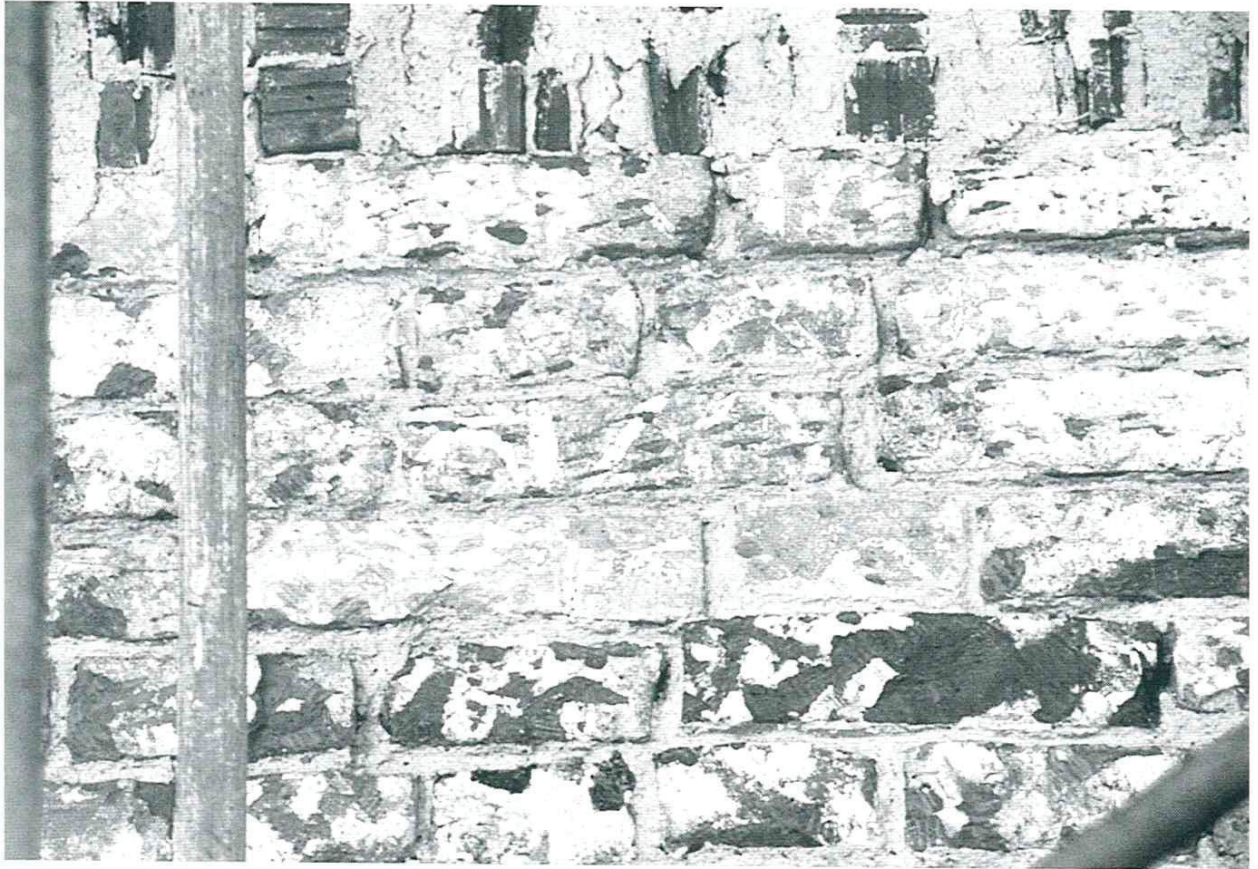
Abb. 12: Bachling – St. Stephan. Langhaus-Nordwand mit verstümmelten Mustern aus weißer Kalkschlämme.

Besonders zwischen den beiden barocken Fenstern waren stark verstümmelte „Malereien“ zu beobachten, deren ursprüngliches Aussehen allerdings nicht rekonstruierbar ist (Abb. 12). Neben schlichten senkrechten Strichen, die die

Ziegel optisch unterteilen, gibt es auch größere Dreiecke, die sich über mehrere Ziegel erstrecken, und einen Kreis. Überhaupt tauchen immer wieder Spuren heller Pinselstriche auf, die auf ein recht lebendiges Bild der Wände schließen lassen.

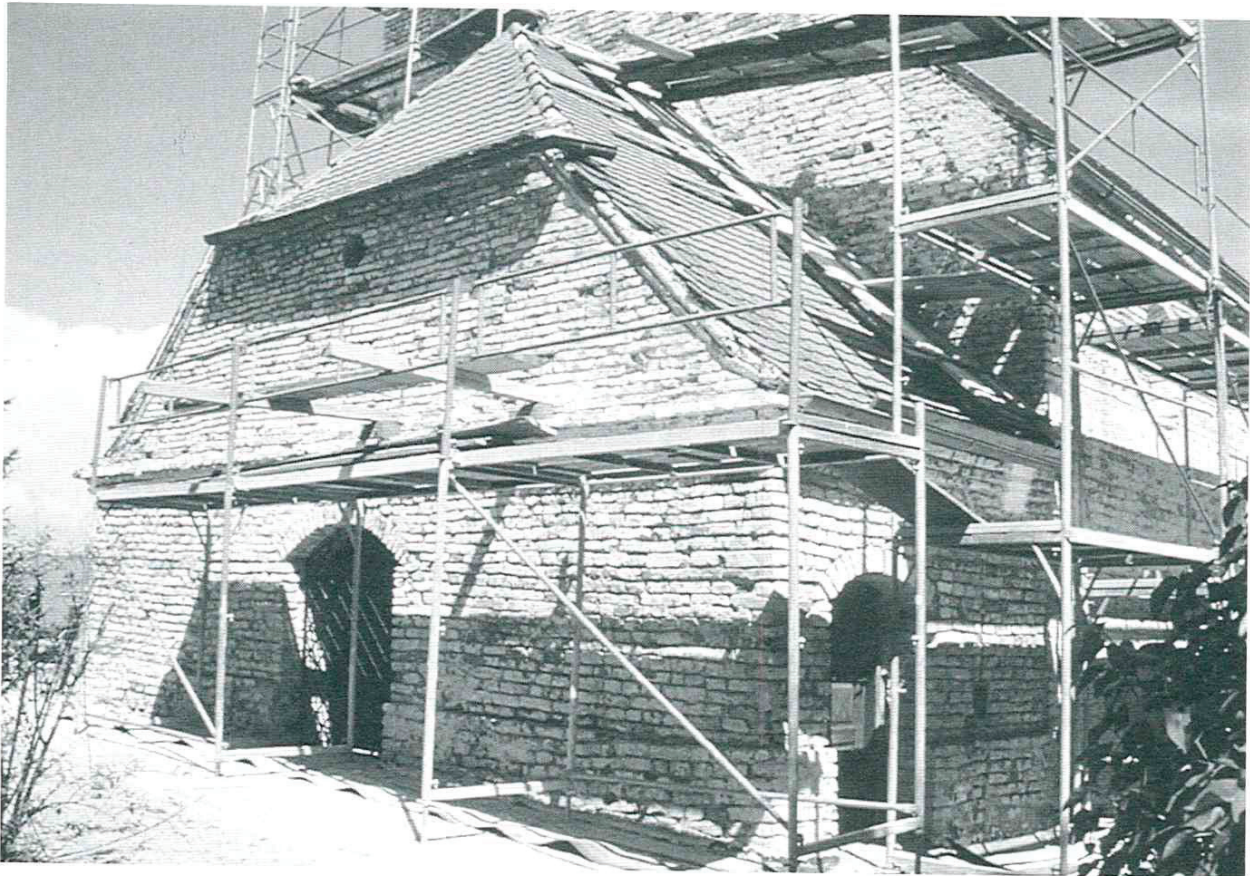
Abb. 13: Bachling – St. Stephan. Barocker Vorbau an der westlichen Giebelwand.

Die Westseite des Langhauses wird vollständig von einem barocken Vorbau mit Krüppelwalmdach verdeckt (Abb. 13). An der mittelalterlichen Wand sind zwei abgestufte Schrägsockel zu erkennen, die vom heutigen (barocken) Zugang unterbrochen sind. Das sonst überall zu beobachtende Deutsche Band fehlt hier.

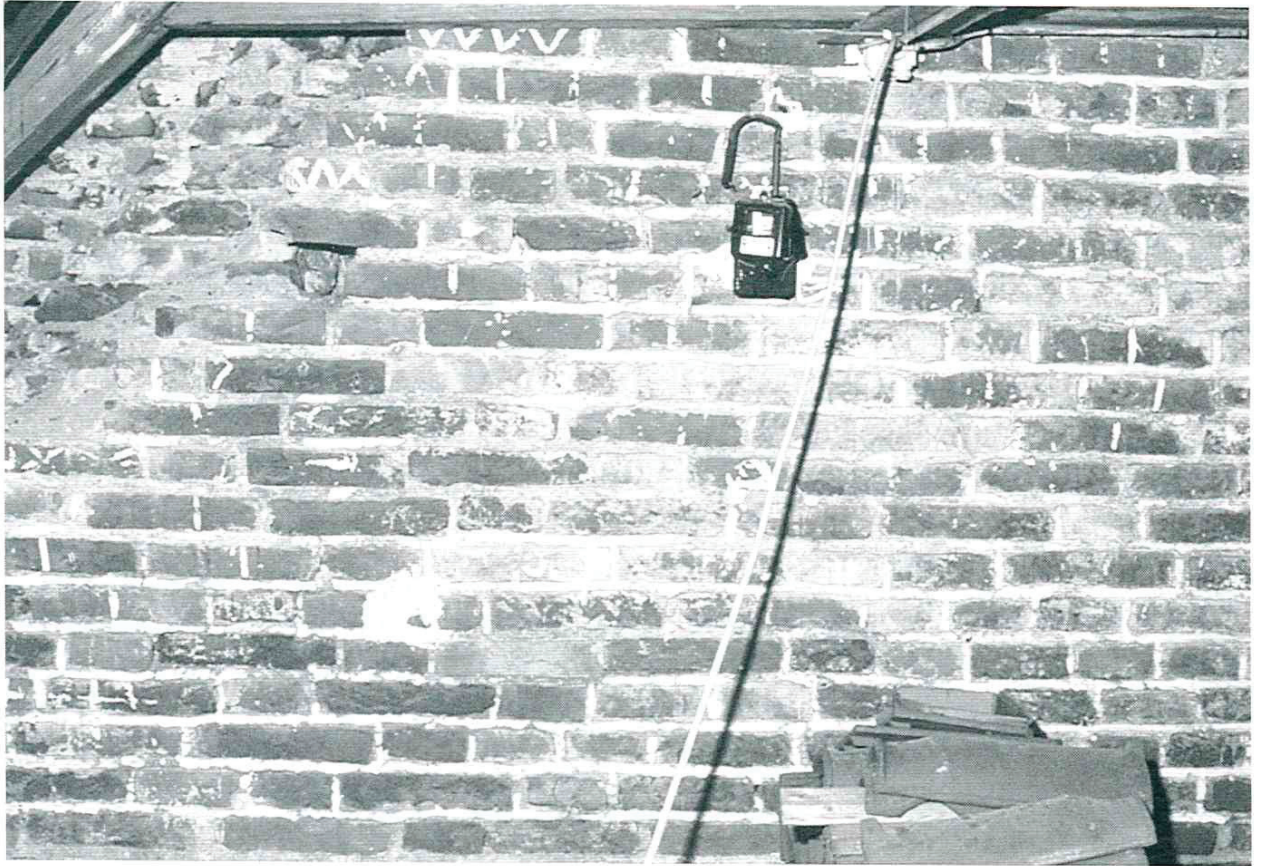
Abb. 14: Bachling – St. Stephan. Muster aus weißer Kalkschlämme an der Innenseite (!) des Westgiebels (Teilansicht).

kannten weißen Kalkfarbe versehen (Abb. 14). Dieser ungewöhnliche Befund gab Anlaß zu Spekulationen um eine fehlende Decke auf dem romanischen Langhaus, wodurch der Blick auf die verzierte Giebelwand möglich gewesen wäre. Mangels einschlägiger Vergleichsbeispiele läßt sich diese Idee aber nicht weiter verfolgen, und das Rätsel um diese Wandzier bleibt.

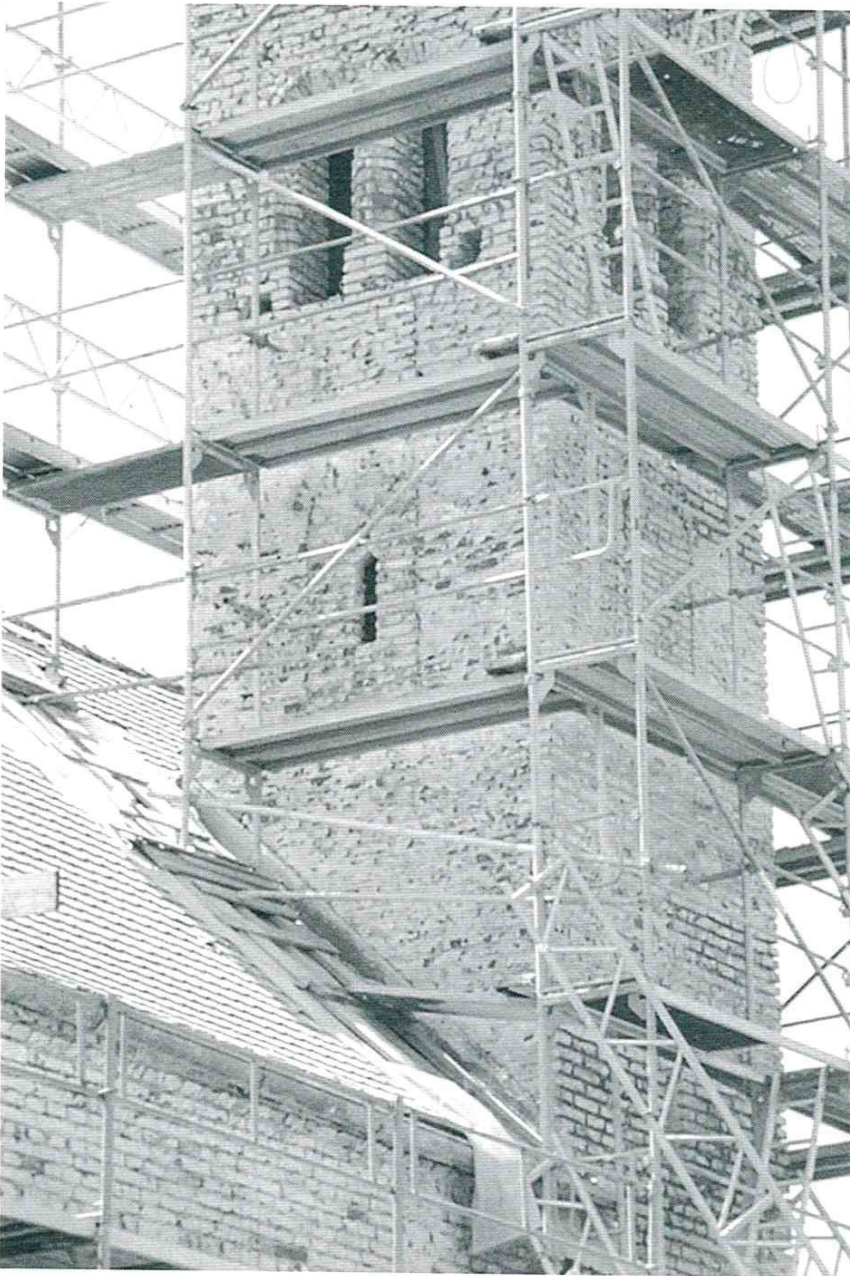
Abb. 15:  
Bachling – St. Stephan. Turm  
von Nordosten. Die zuge-  
setzte romanische Schallöff-  
nung (hier mit Lichtschlitz)  
ist gut zu erkennen.

Der quadratische Turm (Abb. 15) weist Seitenlängen von 2,82 m auf. An der Nordseite zeigt sich eine etwa 1 m hohe Baufuge unterhalb der Dachtraufe zwischen Turm und Langhauswand (Abb. 5, M), was auf unterschiedliche Zeitstellung beider Bauteile hinweist. In einer Höhe von 5,65 m über dem Boden setzt ein 65 cm hoher und 22 cm breiter Lichtschlitz an (Abb. 5, N); 8,50 m über dem Boden beginnt eine heute zugesetzte gekuppelte Schallöffnung mit einer Höhe von 1,45 m und einer gesamten Breite von 90 cm (Abb.

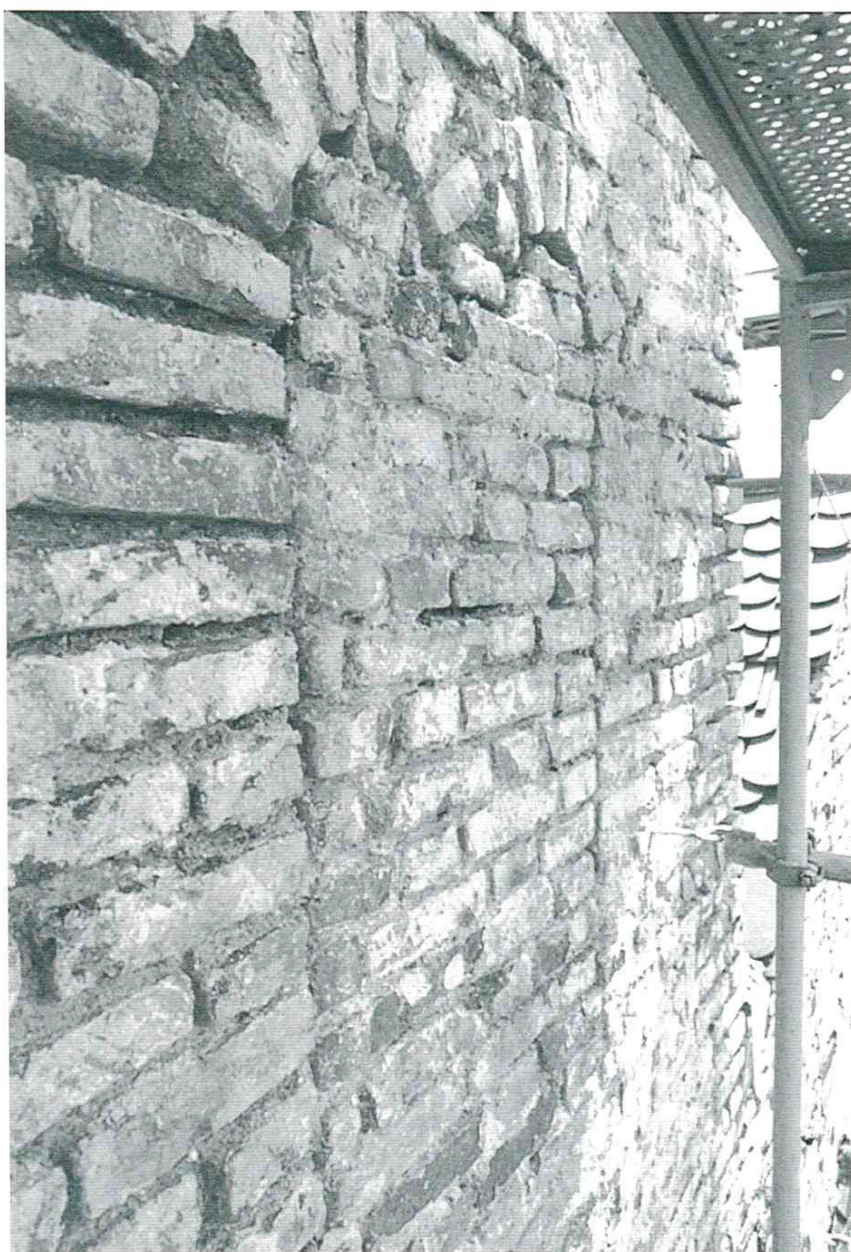
Abb. 16:  
Bachling – St. Stephan. Zu-  
gesetzte romanische Schall-  
öffnung an der Westseite des  
Turmes.

5, O). Die beiden Bögen sind noch vorhanden, während die mittlere Stütze fehlt (Abb. 16). Das Fehlen einer gemauerten Mittelstütze weist ganz eindeutig auf die Existenz einer kleinen Säule hin. Eine gemauerte Stütze wäre mit Sicherheit erhalten geblieben, weil deren Entfernung und anschließende Zusetzung der beiden Schallöffnungen keinen Sinn ergibt. Die Vermauerung der Schallöffnung erfolgte mit Ziegeln des Formates 29 x 14 x 6, d. h. mit demselben Material, aus dem der Turm in seinem unteren Bereich besteht. Dies wiederum bedeutet, daß es sich um Abbruchmaterial handeln muß, das beim gotischen Umbau anfiel.

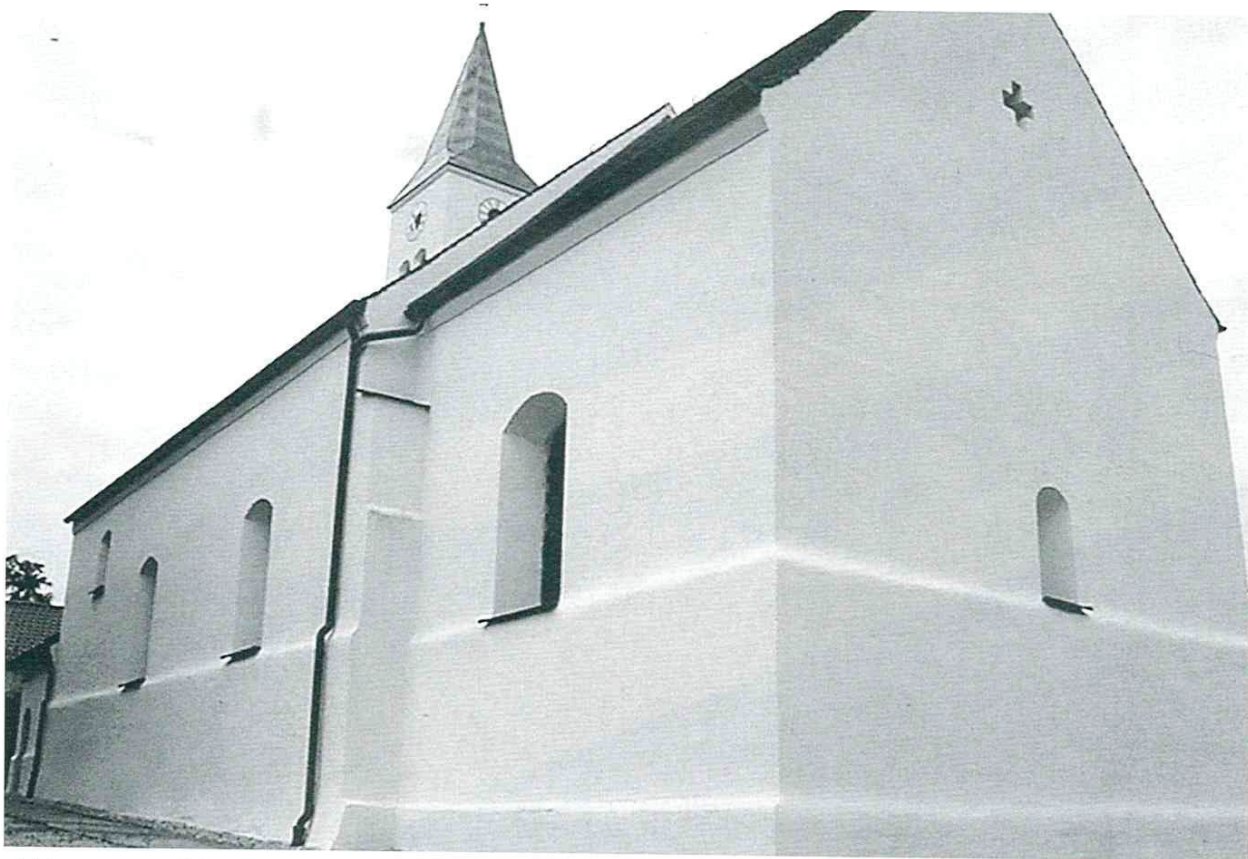
Abb. 17: Bachling – St. Stephan. Ansicht von Südosten nach der Neuverputzung mit Schrägsöckeln und romanischem Fenster (31.8.1999).

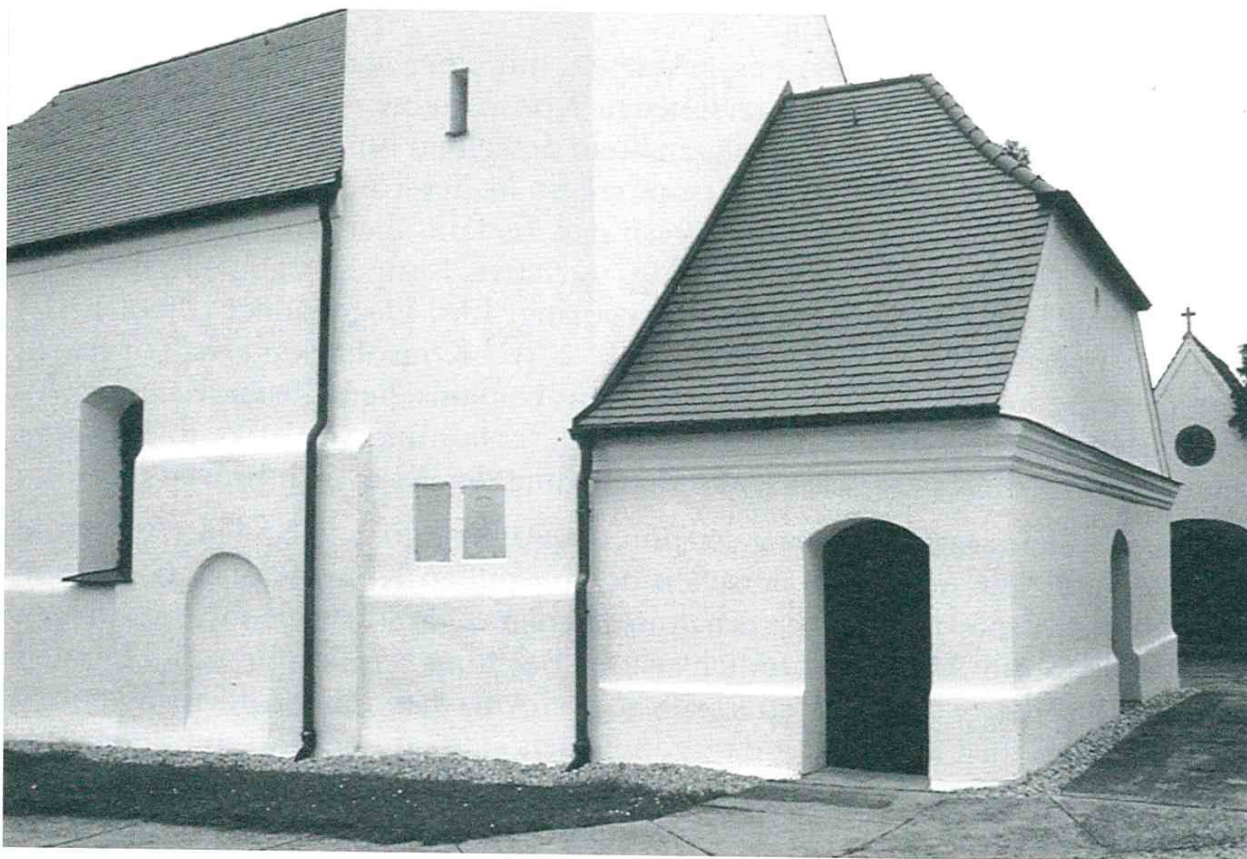
Abb. 18: Bachling – St. Stephan. Ansicht von Nordwesten mit vermauertem Portal innerhalb einer Wandvorlage, Turmansatz und westlichem Vorbau (31.8.1999).

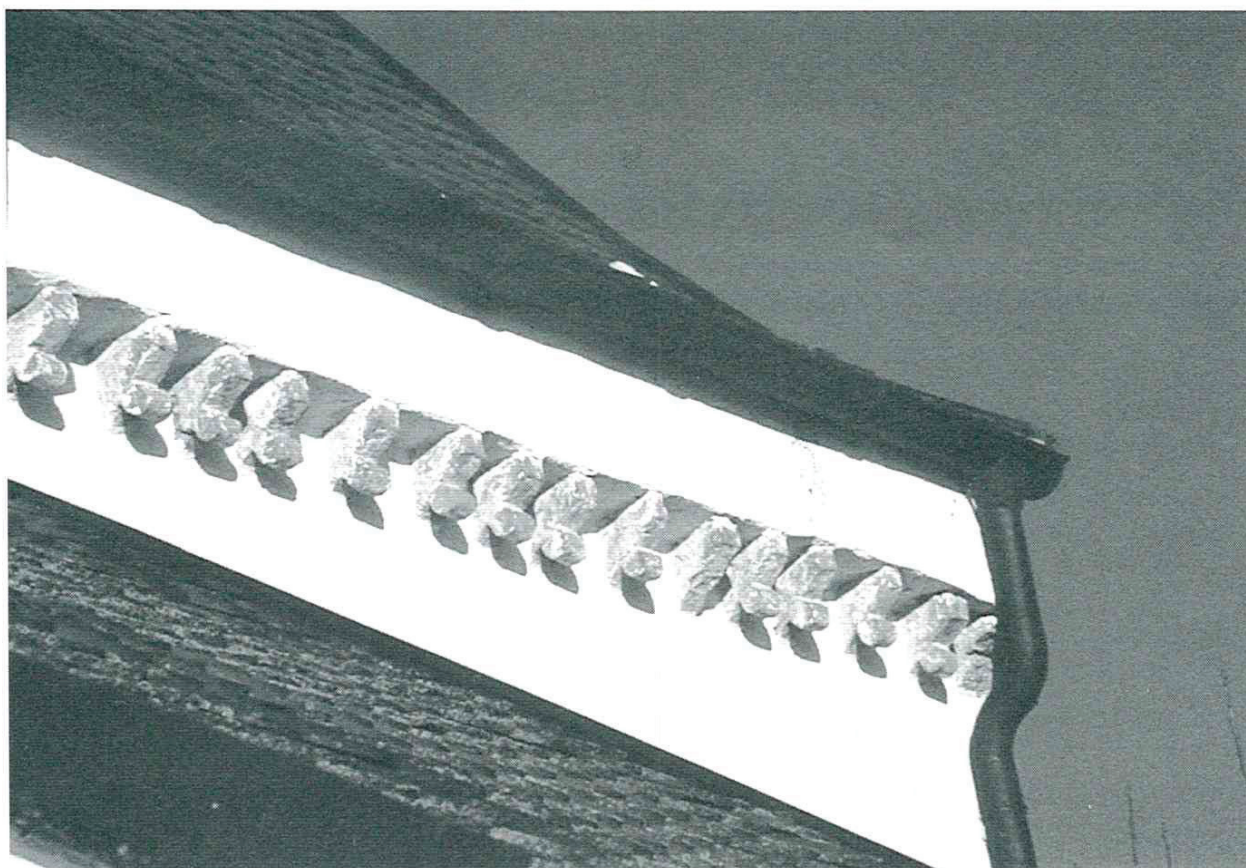
Abb. 19: Gneiding (Gde. Oberpörling, Lkr. Deggendorf) – St. Simon und Judas. Konsolfries an der Södwand des Altarraumes (30.1.1996).

Der Konsolfries von Gneiding ist nur am Altarraum vorhanden. Aufgrund unterschiedlicher Abstände zwischen den einzelnen Konsolen ist aber davon auszugehen, daß sie nicht alle erhalten blieben. Dennoch wird der Eindruck erweckt, daß die Abstände ähnlich wie in Bachling sein könnten. Es handelt sich um profilierte Konsolsteine in Karniesform, d. h. das Profil ist S-förmig geschwungen. In Oberpörling dagegen erhielt sich an der Südseite des Langhauses ein Fries aus Konsolsteinen mit einfacher Kehle, kombiniert mit Karniesprofil. Beide Formen wechseln einander regelmäßig ab. Der Vorsprung der Konsolsteine entspricht der Breite eines Wandziegels. Der Abstand zwischen den Konsolen ist anscheinend so bemessen, daß die Ziegel der darauf

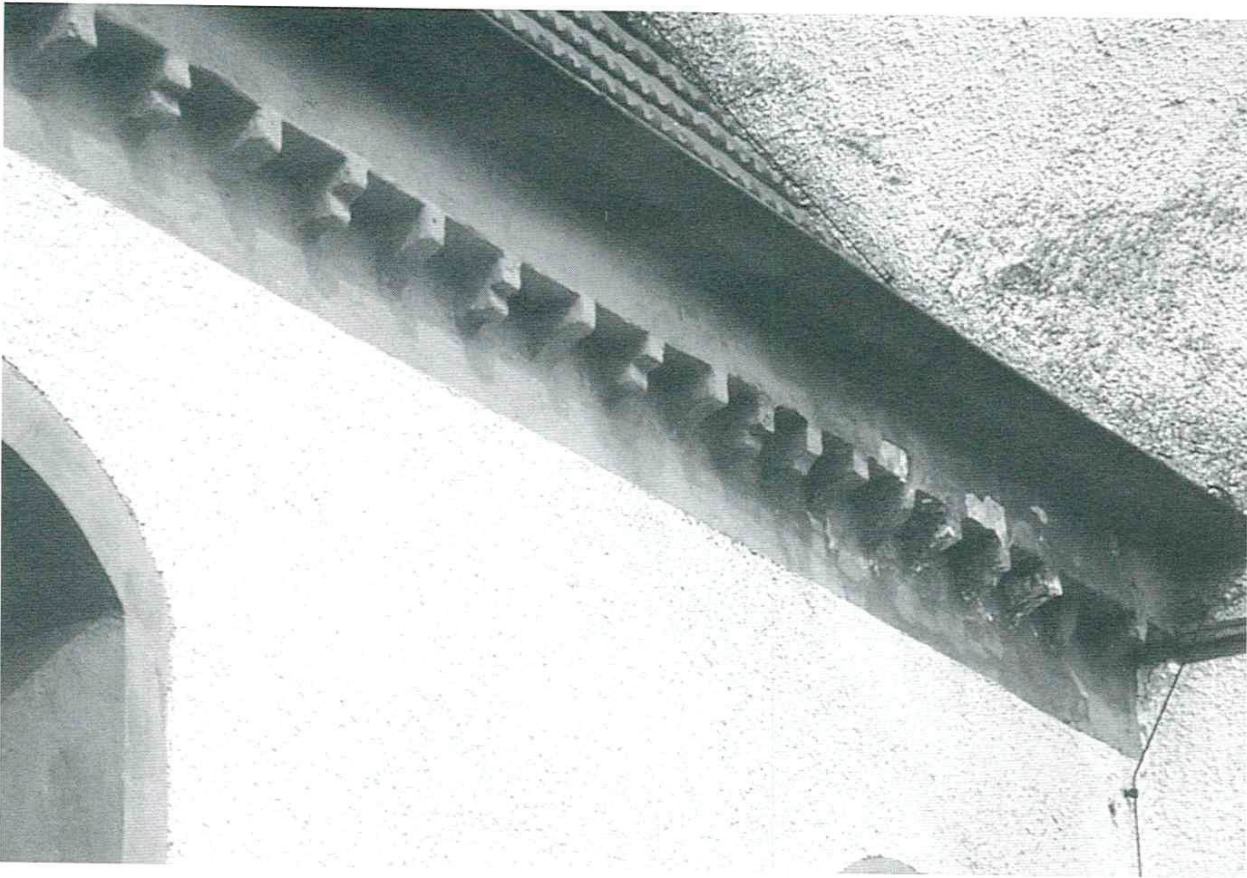
Abb. 20: Oberpörling (Lkr. Deggendorf) – St. Martin. Konsolfries an der südlichen Langhauswand (9.4.1996).

ruhenden Läuferlage jeweils bis zur Mitte der Konsole reichen, also die Konsolen einen etwas größeren Abstand wie in Bachling und Gneiding aufweisen. Oberhalb der Konsolen befinden sich zwei Läuferlagen, erkennbar aufgrund des abgeplatzten Verputzes. An der Nordseite des Langhauses sind fast nur Konsolen mit Hohlkehle vorhanden, allerdings läßt der hier schlechtere Erhaltungszustand keine eindeutigen Feststellungen zu. Zusätzlich befindet sich an der Südostecke des Oberpörlinger Altarraumes der Ansatz eines weiteren Frieses mit Hohlkehle, weshalb – wie in Bachling – mit einem die gesamte Kirche entlang laufendem Konsolfries zu rechnen ist.

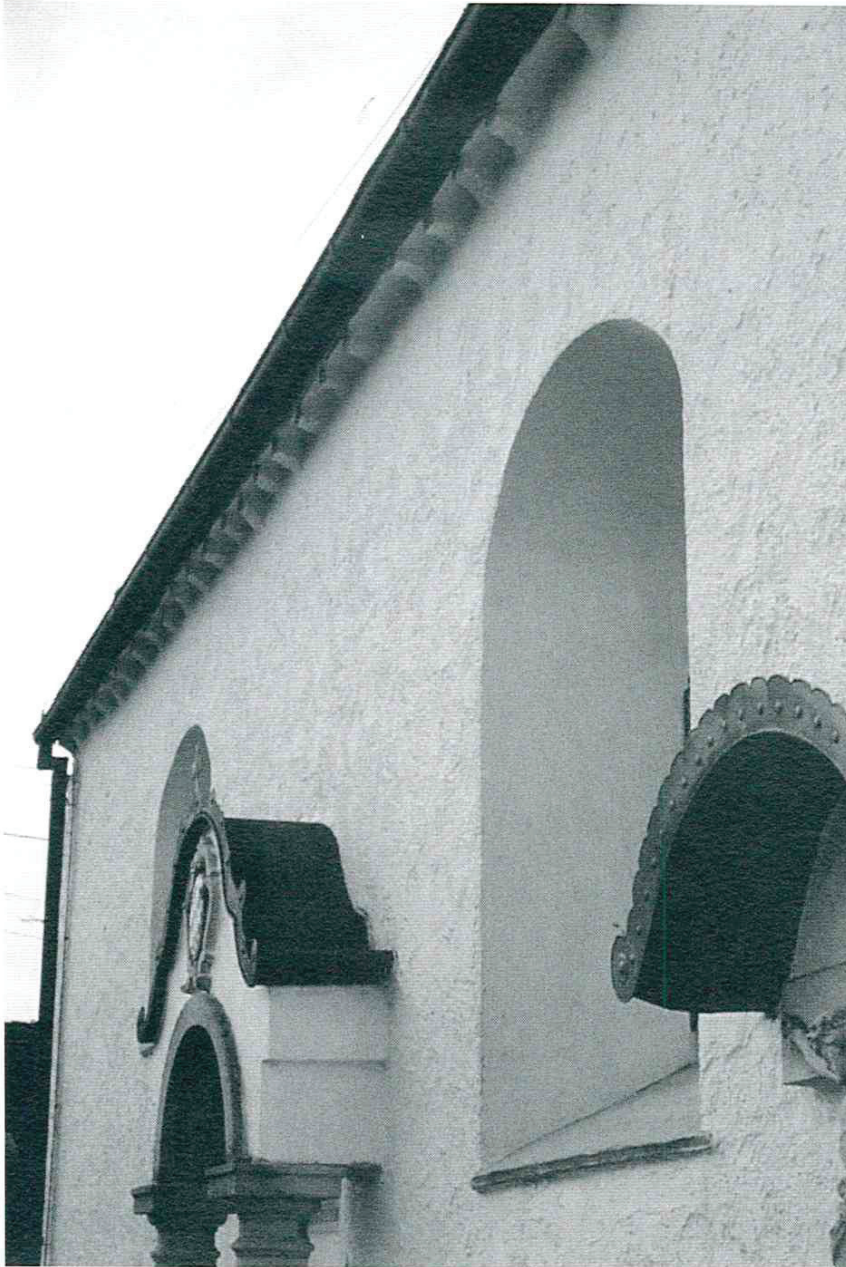
Abb. 21:  
Prunn (Markt Eichendorf,  
Lkr. Dingolfing-Landau) –  
St. Martin. Konsolfries  
an der südlichen Langhauswand  
(21.3.1999).
