# Deggendorfer Geschichtsblätter

# Baubeobachtungen an der Filialkirche St. Stephan in Bachling, Gemeinde Wallerfing

Ein Beitrag zur Kenntnis der ländlichen Backsteinromanik im östlichen Niederbayern

*Karl Schmotz*

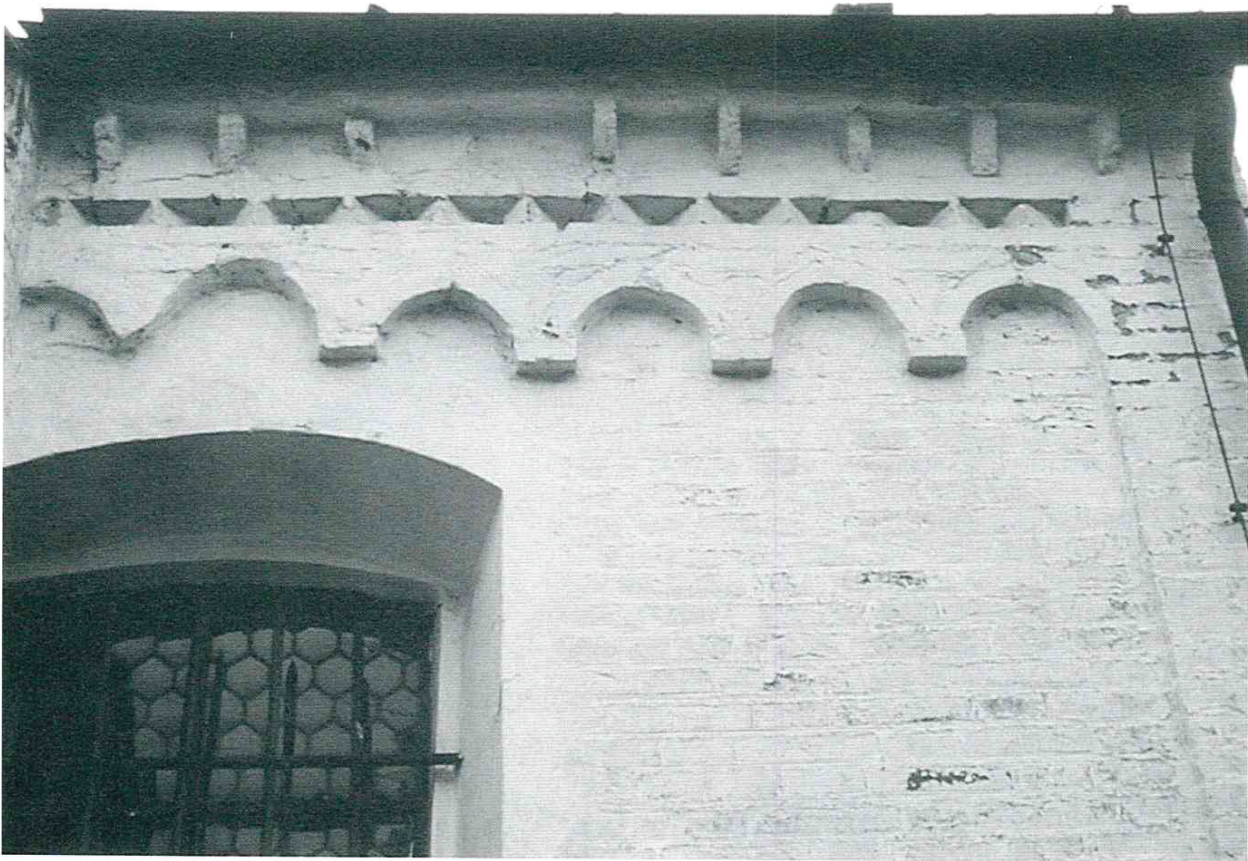
Abb. 22: St. Nikola bei Gangkofen (Lkr. Rottal-Inn). Konsolfries an der südlichen Altarraumwand (21.3.1997).

Als letztes niederbayerisches Beispiel soll hier noch die Kirche St. Nikola bei Gangkofen (Lkr. Rottal-Inn [Abb. 22])<sup>14</sup> Erwähnung finden, wo an Langhaus und Altarraum nach unten abgerundete Konsolsteine eines Frieses vorhanden

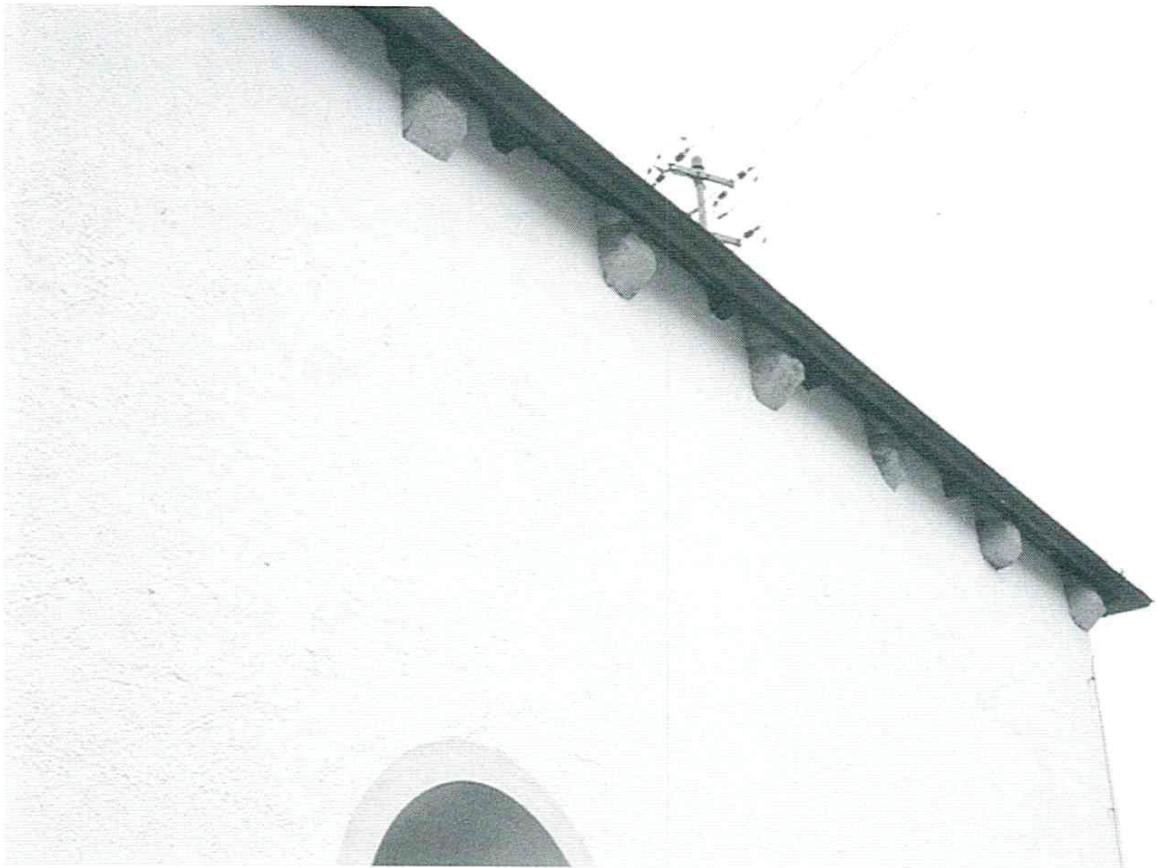
Abb. 23: Zinzendorf (Stadt Wörth a. d. Donau, Lkr. Regensburg) – St. Matthäus. Konsolsteine aus Granit an der nördlichen Langhauswand (Juni 1999).

sind. An der Kirche St. Matthäus von Zinzendorf (Stadt Wörth a. d. Donau, Oberpfalz) befinden sich dagegen Konsolsteine aus Granit (Abb. 23)<sup>15</sup>, und der Abstand zwischen ihnen ist wesentlich größer als bei den Ausführungen in Backstein.

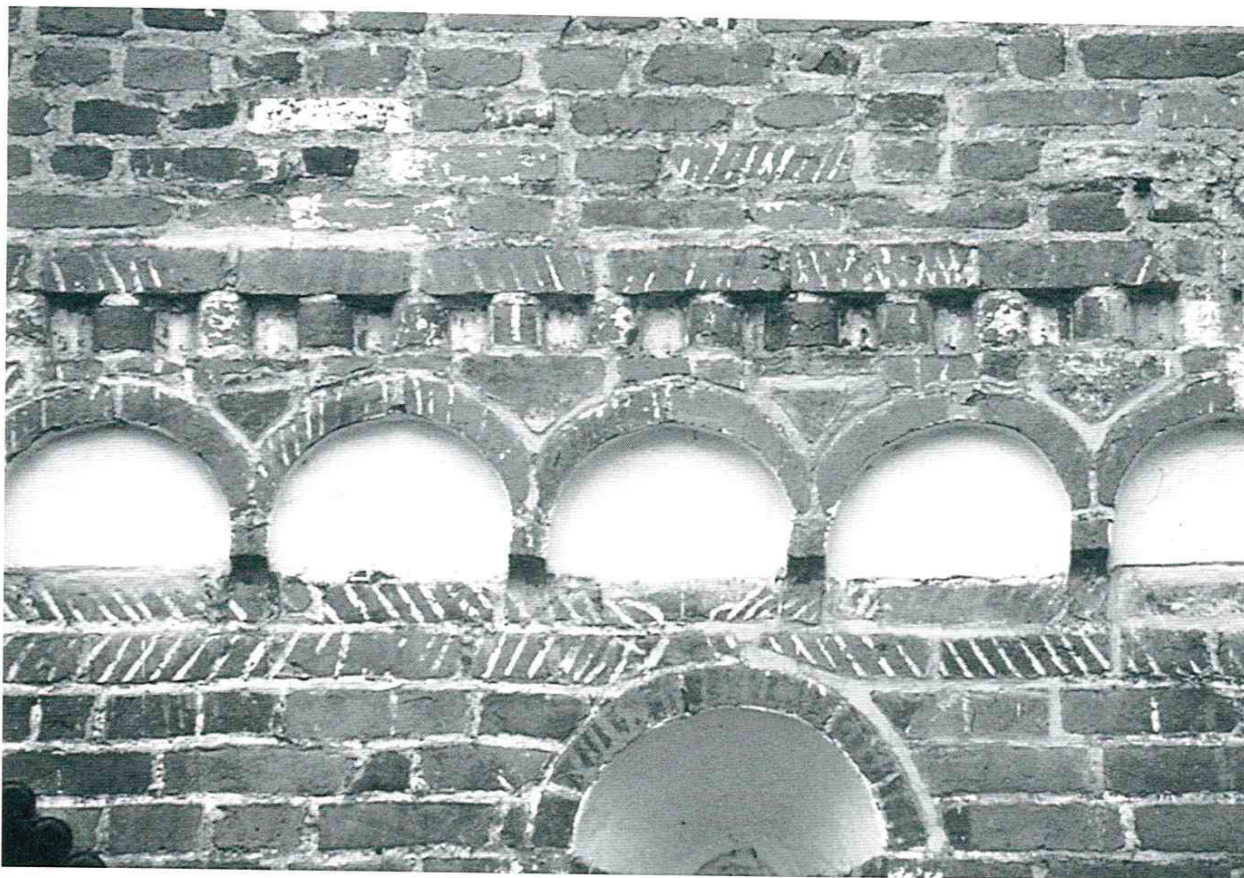
Abb. 24: Unterzeitlarn (Gde. Schönau, Lkr. Rottal-Inn) – St. Ägidius. Farbliche Gestaltung der Ziegel in Begleitung des Bogenfrieses und des Deutschen Bandes durch weiße, gegenständig angebrachte Strichgruppen (10.4.1998).

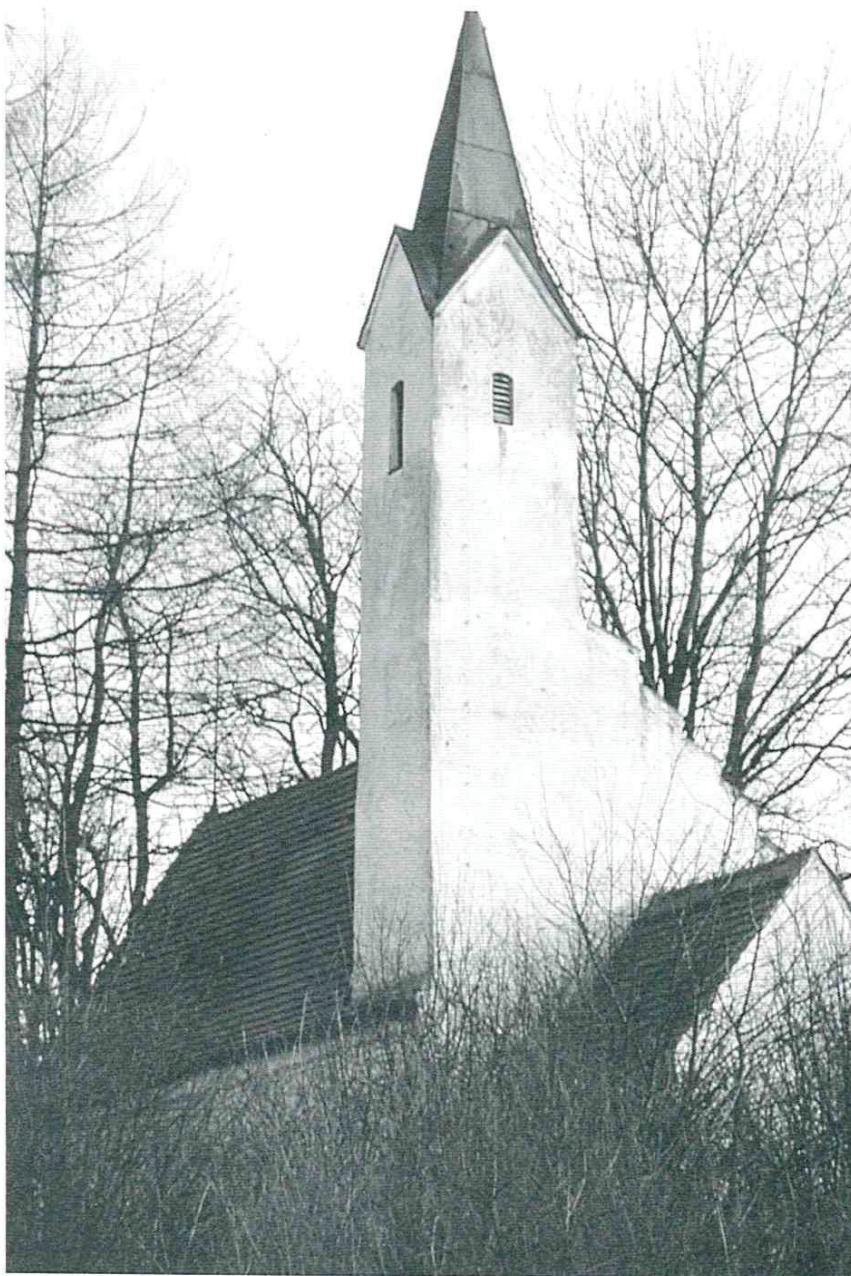
Abb. 25:  
Sallach (Gde. Rimbach, Lkr. Rottal-Inn) – St. Ulrich. Ehemalige Burgkapelle mit in die Nordwestecke eingesetztem Turm (15.2.1998).

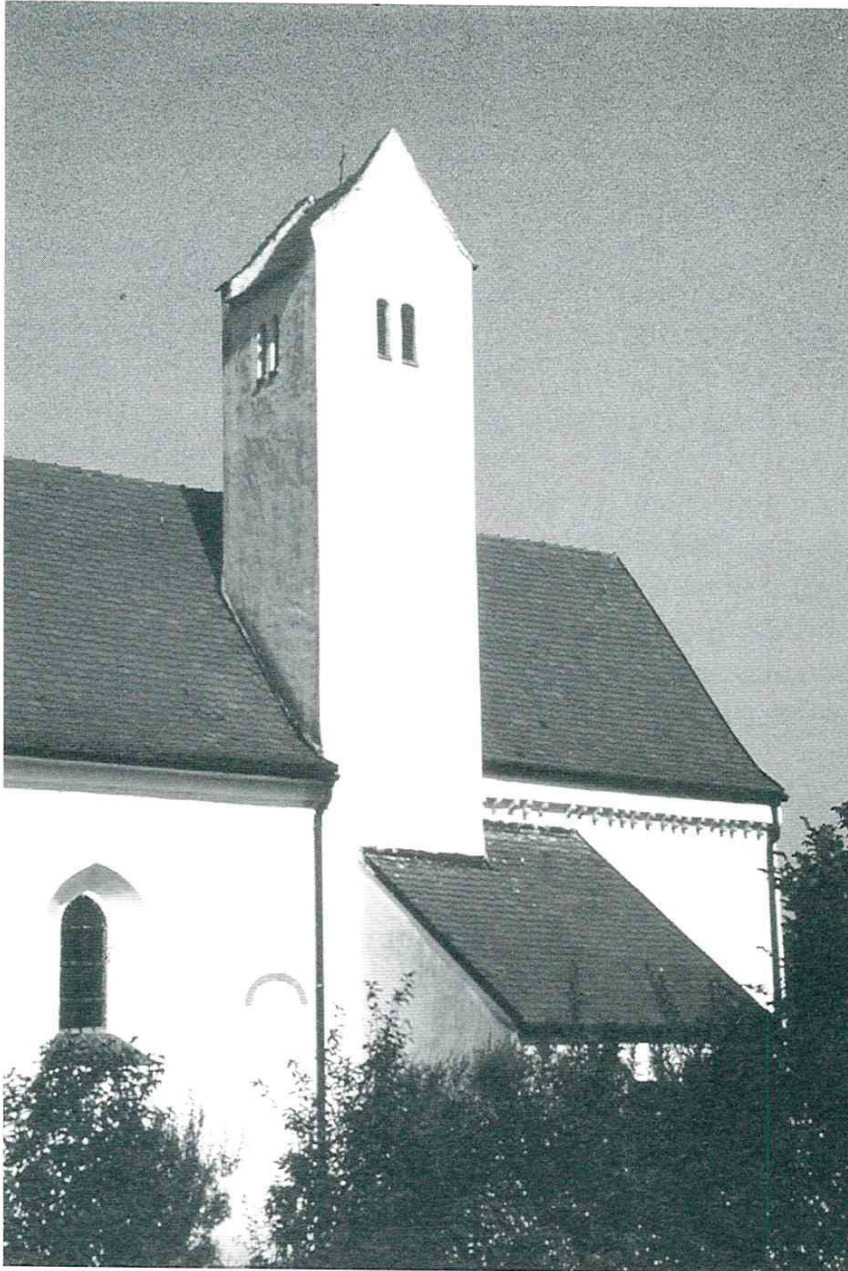
Abb. 26:  
Gneiding (Gde. Oberpörling,  
Lkr. Deggendorf) – St. Si-  
mon und Judas. In den In-  
nenraum zwischen Langhaus  
und Altarraum eingestellter  
Turm (3.10.1995).

Im benachbarten Gneiding<sup>51</sup> steht der sicher romanische Turm am Übergang vom Langhaus zum Altarraum beim rechten Seitenaltar (Abb. 26). Seine Süd-
