Die Ergebnisse der archäologischen Untersuchung in der Kirche St. Laurentius von Stephansposching-Bergham

Karl Schmotz

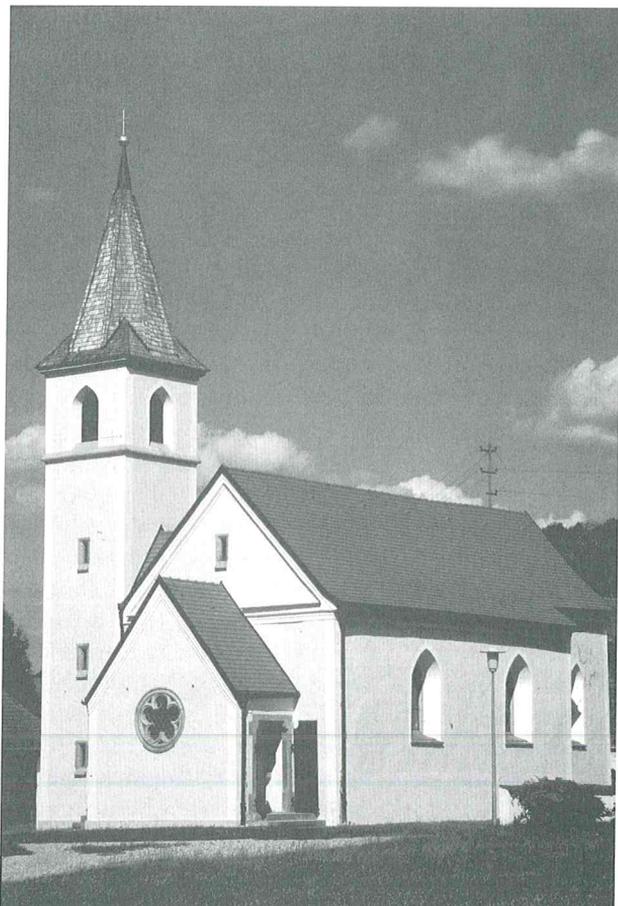
Abb. 1: Bergham. Außenansicht von Südwesten (18.07.1996).

Obwohl in Bergham eine sehr bemerkenswerte spätgotische Ausmalung des Chores vorhanden ist, verirren sich nur wenige Kunstinteressierte dorthin. Das äußere Erscheinungsbild (Abb. 1) bietet wenig Aufregendes, fallen doch besonders die neugotischen Anbauten von Turm und westlicher Vorhalle aus dem beginnenden 20. Jahrhundert ins Auge, die wenig anziehend wirken. Anscheinend war dieser äußere Eindruck auch maßgebend für die Beurteilung der Kirche im Kunstdenkmälerband: „Bau des 15. Jahrhunderts. 1905 erweitert und mit einem neuen Turm versehen. Der quadratische Chor ist eingezogen. Sterngewölbe mit Birnstabrippen, die an der Wand verlaufen. Spitzbogenfensterchen an der Nord- und Südseite. Chorbogen spitz. Langhaus mit zwei alten Jochen, die mit Kreuzgewölben versehen sind. Spitzbogenfenster ohne Maßwerk. Turm neu. Einrichtung modern“³. Eine genauere Betrachtung des Sakralgebäudes von außen zeigt dem bauhistorisch interessierten Besucher eine auffallend aus der Flucht des Langhauses laufende Südwand des Altarraumes. Ebenso verhält es sich mit dem ungewöhnlich wirkenden runden Fenster an der Ostseite des geraden Altarraumabschlusses. Bei der Außenrenovierung von 1980 zeigte sich aber nach der Abnahme des Verputzes ein vermauertes spitzbogiges Fenster, das aus der Erbauungszeit des Altarraumes stammen muß (Abb. 2). Erst beim Betreten des schlichten Innenraumes wird dem Betrachter endgültig bewußt, daß er hier ältere Bausubstanz vor sich hat. Besonders das spätgotische Fresko im Altarraum (Abb. 3), das erst 1942 freigelegt wurde und deshalb zur Zeit der Erarbeitung des Kunstdenkmälerbandes noch nicht berücksichtigt werden konnte, zieht ihn in seinen Bann. Daneben verweist das außerordentlich massive Mauerwerk auf eine Entstehung des Kirchenschiffes zweifellos im Mittelalter, wenn auch die neugotischen Fenstergewände mit Maßwerk im ersten Augenblick einen anderen Eindruck vermitteln und die barocke Einwölbung des Langhauses ebenfalls für eine Verschleierung der ursprünglich vorhandenen mittelalterlichen Substanz sorgt.

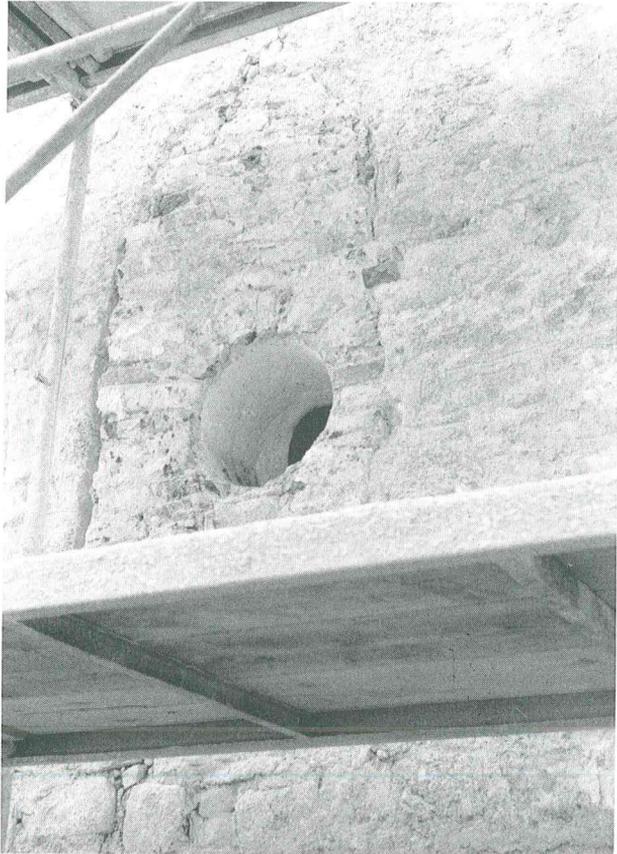
Abb. 2: Bergham. Vermauertes spitzbogiges Fenster an der Ostwand des Altarraumes mit heutiger runder Ausformung (1980).

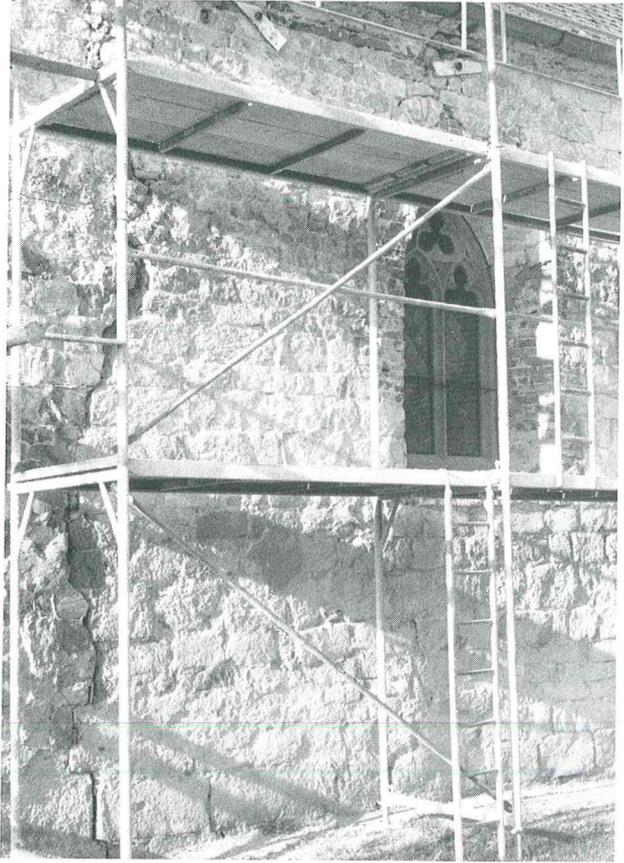
Abb. 4: Bergham. Südwand des Langhauses nach der Entfernung des Putzes 1980.

1980 von Kreisheimatpfleger Loibl mehrere Fotos angefertigt worden, die ein recht ordentliches, aus kleineren Granitquadern bestehendes Mauerwerk belegen (Abb. 4). Diese Mauertechnik verweist auf hoch- bis spätmittelalterlichen Ursprung und darüber hinaus mangels erkennbarer Baufugen auf ein in einem Zug errichtetes Gebäude. Wie sich herausstellte, handelt es sich bei dem Altarraum mit unregelmäßig rechteckigem Grundriß aber um ein erst später errichtetes Bauteil, was dem Foto (Abb. 5) nicht zu entnehmen war. Auffallend hingegen zeigte sich eine Erhöhung von Langhaus und Altarraum durch Ziegelmauerwerk. Diese Umbauphase darf mit einigem Recht in die Barockzeit verlegt werden.

Das wahrscheinlich der späten Romanik angehörende Langhaus besitzt sehr massives Mauerwerk. Im Norden weist es eine Breite von 100 cm, im Süden von 110 cm⁶ auf. Wie den Außenaufnahmen von 1980 zu entnehmen ist, besteht das Mauerwerk aus überwiegend kleinen Granitquadern. Diese zeigten sich auch innen an den Stellen, an denen der Verputz entfernt worden war. Die

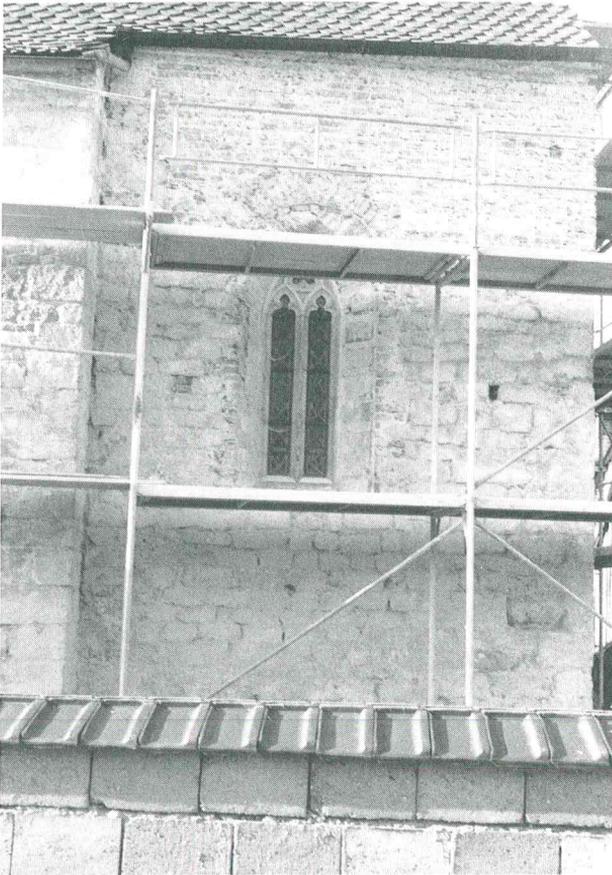
Abb. 5: Bergham. Südwand des Altarraumes nach der Entfernung des Putzes 1980.

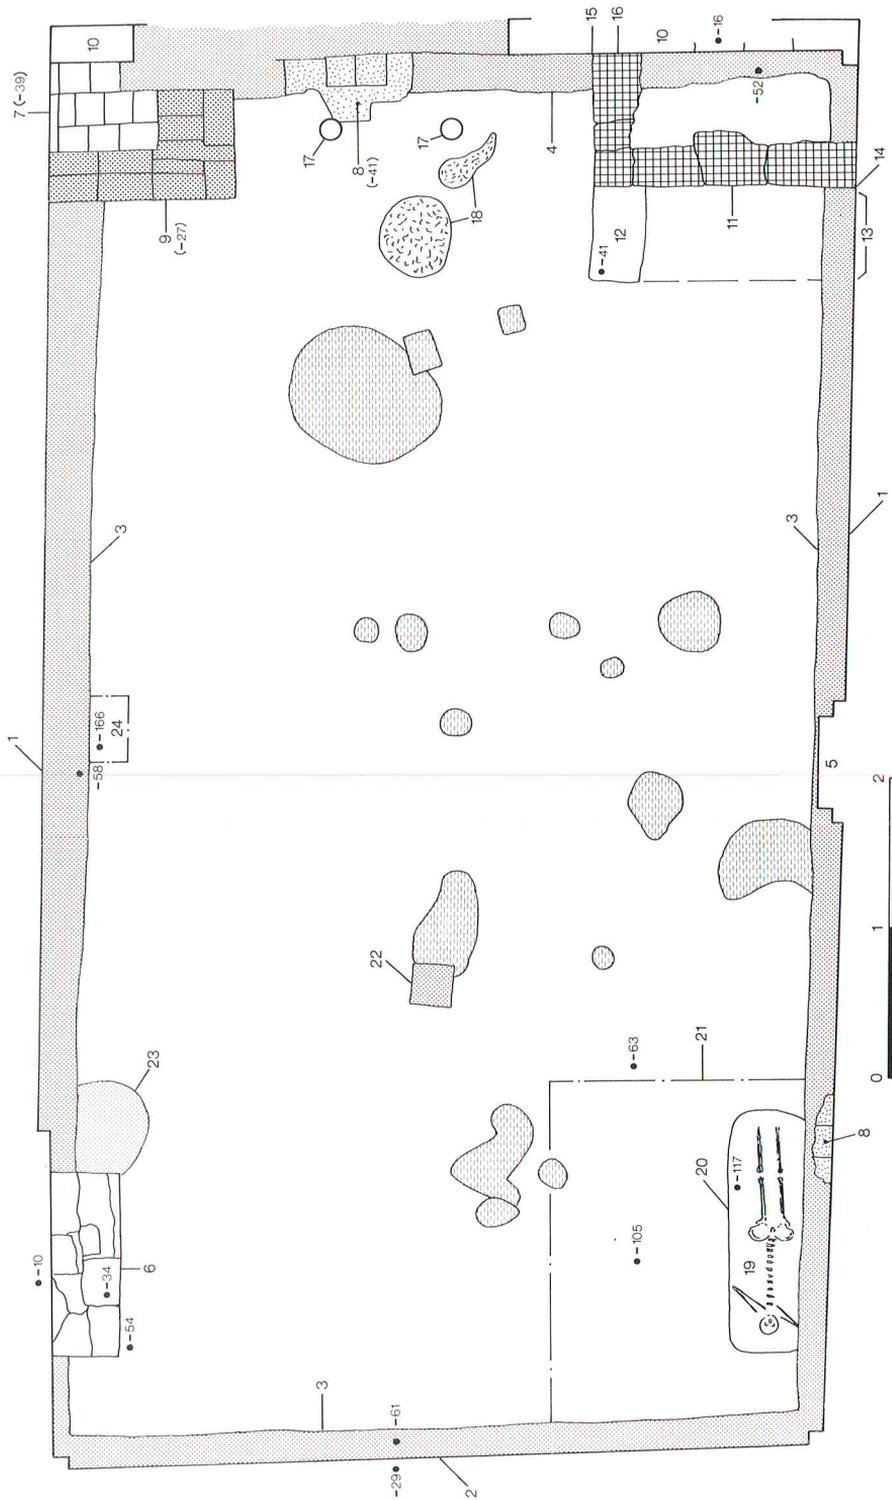
- ◀ Abb. 6: Bergham. Befunde im Langhaus. 1 Innenkante der nördlichen und südlichen Langhausmauern; 2 Innenkante der romanischen Westwand, nur noch eine Lage aufgehendes Mauerwerk erhalten; 3 Innenkante des Bruchsteinfundaments der Langhausmauern (Fundamentbreite mit Punktraster angelegt); 4 Innenkante des Spannmauer-Fundaments (Punktraster wie bei 3); 5 abgetrepter romanischer Wandpfeiler (reicht bis auf das Niveau des Fundaments 3 herab); 6 Stufe aus unregelmäßigen Granitsteinen (Unterkante der Stufe liegt auf dem Fundament der nördlichen Langhausmauer auf); 7 spätgotische Bodenfliesen (Format ca. 21 × 21 × 3 cm) in situ; 8 Mörtelbett für quadratische Bodenfliesen mit Seitenlängen von 21 bis 22 cm auf dem Spannfundament und auf dem Fundament der südlichen Umfassungsmauer; 9 Rechteckige Ziegel (grobes Punktraster), auf den spätgotischen Bodenfliesen liegend, wahrscheinlich als Unterbau für einen Seitenaltar verwendet; 10 eine Lage Granitquader auf dem Spannfundament z.T. erhalten (dicke Umrandung), z. T. als Mörtelabdruck erkennbar – die Quader zeigen Putzreste (vgl. Abb. des Chores); 11 Fundament eines Seitenaltares aus Granit (nur an der Schauseite sauber zugearbeitet, sonst sehr unregelmäßig) – Schauseiten verputzt bis auf die Höhe des ehemaligen Holzpodestes (12); 12 grob zugerichteter Granitstein, als Auflage für ein Holzpodest vor dem Seitenaltar verwendet; 13 Abdruck des ehemaligen Holzpodestes am Verputz der Außenwand; 14 Wandverputz zieht über die Ecke zwischen Außenwand und Altarfundament; 15 Wandverputz zieht über die Ecke zwischen Außenwand und Altarfundament; 16 älterer Verputz, durch ersten Stein des Altarfundaments zugesetzt; 17 zwei senkrecht eingegrabene „Röhren“, bestehend aus je zwei zusammengestellten Firstziegeln – evtl. zum Einstecken von Stangen (Vortragskreuze, Fahnen); 18 Flächen mit eingetretenem Bauschutt; 19 schematisch dargestellte barocke Bestattung; 20 ungefähre Grabgrubenverlauf; 21 Abgrenzung (Strichpunktlinie) der zur Auffindung evtl. weiterer Bestattungen tiefergelegten Fläche; 22 quadratisch zugerichteter Granitstein, evtl. als Basis für eine hölzerne Emporenstütze verwendet; 23 Eintiefung mit Sandverfüllung; 24 Schürfgarbe zur Ermittlung der Fundamenttiefe; die mit waagerechten, unterbrochenen Linien markierten Verfärbungen sind nur geringfügig in das Planum eingetieft und lassen sich nicht interpretieren, einige können Standorte von Gerüststützen darstellen. Die angegebenen Niveaus beziehen sich auf die Schwelle des heutigen neugotischen Einganges. – M. 1 : 50.

Befundbeschreibung für den Bereich des Langhauses (Abb. 6).

Nach dem Aushub des Füllmaterials unter dem rezenten Fußboden zeigten sich größere Teile von Seitenaltarfundamenten, die Existenz von Resten eines Bodens aus Ziegelplatten, die Granitstufen des alten Einganges, der heute als Zugang zum Turm genutzt wird, und das vorspringende Bruchsteinfunda-

ment. Besonders das klar erkennbare ursprüngliche Bodenniveau etwa auf Höhe des freigelegten Fundamentes (3) überraschte sehr.

Zur besseren Beurteilung der Befundsituation und in der Hoffnung auf Entdeckung eines möglichen hölzernen Vorläufers wurde das stark vertretene Planum neu geputzt und noch einmal um etwa 5 cm tiefergelegt. Dabei zeigten sich etliche vorwiegend hellgraue Verfärbungen, die allerdings keinerlei Regelmäßigkeit erkennen ließen und nur noch 2 bis 5 cm unter Planum reichten (in Abb. 6 durch unterbrochene waagerechte Linien ohne Numerierung markiert). Es muß sich hierbei um Spuren der Baumaßnahme handeln, wobei die kleineren Befunde evtl. mit Standspuren von Gerüststangen in Verbindung zu bringen sind. Kleinere Flächen mit eingetretenem Bauschutt (18) und eine etwa einen halben Meter unter Planum reichende kleine Grube mit einer Verfüllung aus reinem Sand (23) dürften ebenfalls aus der Entstehungszeit des Langhauses stammen.

Zur Klärung der Fundamenttiefen wurden an zwei Stellen Schürfruben angelegt. Während in der etwa in der Mitte der Nordwand angelegten Grube (24) eine Fundamenttiefe von 108 cm eindeutig nachzuweisen war, stießen wir in der Südwestecke auf eine Bestattung (19), deren Existenz im Planum nicht wahrzunehmen war. Im Grabschacht lagen viele Putz- und Mörtelreste sowie Bruchstücke des (spätgotischen) Ziegelpflasters. Die hier beigesetzte, erwachsene Person⁴ lag in gestreckter Position mit dem Kopf im Westen in einer engen Grabgrube. Ganz offensichtlich war die erst etwa 40 cm unter Planum erkennbare Grabgrube (20) sehr knapp angelegt worden, weshalb die Ellbogen bei der Niederlegung nach oben gedrückt wurden und so eine etwas merkwürdige Totenhaltung zustande kam. Es scheint sich hier um eine wenig sorgfältig vorgenommene Bestattung zu handeln, da sonst die Ellbogen kaum in diese Situation gekommen wären. Allerdings sollte eine Absicht für diese Art der Niederlegung nicht ganz ausgeschlossen werden. Unmittelbar neben den Halswirbeln lagen undefinierbare Eisenreste, neben der rechten Beckenschaukel ein „Breverl“⁵ und eine gedrehte Knochenperle von 2,5 cm Durchmesser, dabei evtl. Reste eines Lederbeutels. Befund und „Ausstattung“ deuten auf eine Beisetzung in der Barockzeit hin. Warum in der Kirche nur eine einzige Person, noch dazu an einer etwas ungewöhnlichen Stelle, beigesetzt wurde, bleibt für immer ungeklärt.

heutige, aus dem Jahr 1905 stammende Westmauer dient als Ersatz für die romanische Wand. Da sie aber lediglich eine Stärke von 65 cm besitzt und nur auf den beiden östlichen Dritteln des romanischen Fundaments zu stehen kam, ließ sich die Existenz eines zweischaligen Mauerwerkes nachweisen. Von der romanischen Westwand (2) war noch eine Lage Quader von etwa 30 cm Höhe mit Verputz erhalten.

Ein für die Beurteilung des mittelalterlichen Niveaus wichtiger Befund liegt im Nordwesten des Langhauses. Dort befand sich eine Stufe aus unregelmäßigen Granitsteinen (6), die uns den eindeutigen Hinweis auf den Kirchenzugang während der spätromanischen und spätgotischen Bauperioden gab: Die heute in den 1905 gebauten neugotischen Turm führende Tür existierte seit Errichtung des ältesten Kirchenbaues. Dies bestätigt uns zusätzlich ein am westlichen Türgewände erhaltener, schwach ausgeprägter Kämpfer. Um das hoch- sowie auch spätmittelalterliche Niveau zu erreichen, mußte der Kirchenbesucher zwei Schritte tun. Der Höhenunterschied zwischen der Türschwelle und dem Boden betrug etwa 44 cm. Ob der spätromanische Kirchenbau einen steinernen oder hölzernen, evtl. auch nur einen gestampften Lehm Boden besaß, ließ sich nicht klären.

Möglicherweise erhielt die Kirche auch eine hölzerne Empore. Darauf könnte die Existenz eines Granitsteines hinweisen, der sich genau in der Kirchenmitte in einem Abstand von 3,20 m zur Westwand befindet (Abb. 6 Nr. 22). Dieser wäre durchaus als Basis für eine hölzerne Stütze interpretierbar.

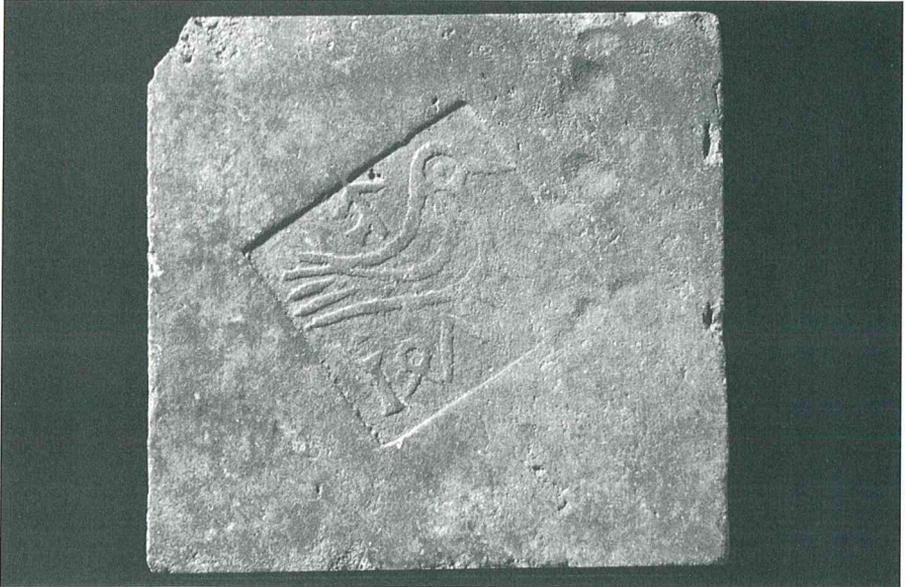
Abb. 8: Bergham. Spätgotische gestempelte Bodenfliese, datiert 1470.

Mit großer Wahrscheinlichkeit erfolgt im letzten Drittel des 15. Jahrhunderts eine Neugestaltung des Altarraumes. Als datierender Anhalt kann hier die gestempelte Bodenfliese (Abb. 8) dienen, außerdem – mit Abstrichen – die Ausmalung des Altarraumes¹¹. Dazu wird die romanische Apsis vollständig, von der Nord- und Südwand jeweils etwa 0,30 m abgebrochen. Als Ersatz entsteht ein rechteckiger Altarraum, dessen Ecken unterschiedliche Winkel aufweisen, die jeweils etwas größer als 90° sind. Während die Nordwand des Altarraumes nur geringfügig von der Flucht der Langhauswand abweicht, ist im Süden eine

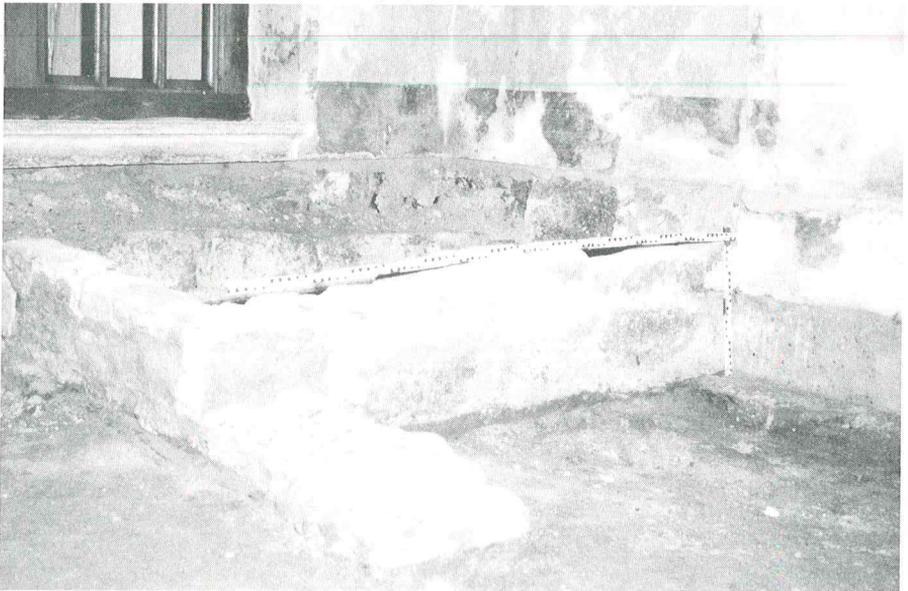
Abb. 9: Bergham. Substruktion des rechten, spätmittelalterlichen Seitenaltares.

Einen klaren Hinweis auf die Existenz eines Seitenaltars im Spätmittelalter fanden wir in der Südostecke (11). Dort war ein Rechteck von $1,70 \times 0,90$ m durch eine Granitkonstruktion abgegrenzt (Abb. 9). Die an der Schauseite plan gearbeiteten Steine lagen sowohl auf dem Spannfundament (4) als auch auf dem Fundament der südlichen Langhauswand direkt auf. Sie konservierten dort, wo sie aufgehendes Mauerwerk verdeckten, einen älteren Verputz (16), woraus sich ein nachträglicher Altareinbau erschließen läßt. Der an der Außenseite des Altarfundaments vorhandene Verputz zog über die Ecken mit Anschluß zur Südwand (14) bzw. zur Chorstufe (15) und band so den gesamten Altarstipes ein.

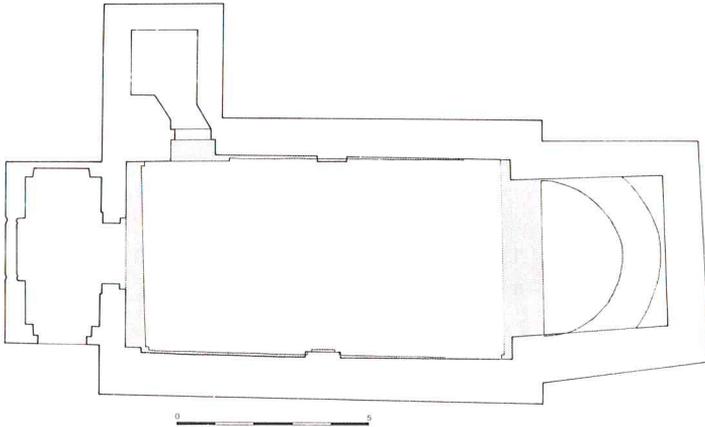
Abb. 10: Bergham. Heutiger Grundriß mit Eintrag der archäologisch erfaßten Baubefunde. M. 1:200.

Um die oben detailliert beschriebenen Baubefunde in Bezug zum heutigen Baukörper darstellen zu können, wurden sie vereinfacht in einen Gesamtplan eingetragen (Abb. 10)⁹.

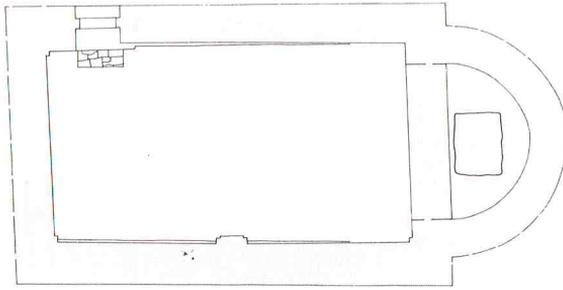
Abb. 11: Bergham. Rekonstruktion des romanischen Baubestandes. – M. 1 : 200.

1. Bauperiode (Abb. 11)

Das älteste erschließbare Gebäude besteht aus einem Saal von ca. $9,3 \times 5,3$ m Ausdehnung. Der Grundriß ist nicht genau rechtwinklig, sondern zeigt ein wenig ausgeprägtes Parallelogramm. Im Osten bildet eine um etwa halbe Mauerstärke eingezogene, halbrunde Apsis von etwa 4,10 m Breite den Altarraum. Unterhalb des spitzen Chorbogens verläuft quer ein massives Spannfundament. Problematisch ist die Beurteilung der Verbindung von Altarraum- und Langhausmauern, da hier während der Veränderungen des 15. Jahrhunderts das romanische Mauerwerk bis auf das Fundament herab ausgebrochen wurde. Die durch unterbrochene Linien angedeuteten Wände dürften aber weitgehend der Realität entsprechen.

Innerhalb des Altarraumes befindet sich ein massives Fundament aus vermaurerten Bruchsteinen, auf dem der romanische Altarstipes errichtet war. Der Altarraum besitzt im Westen einen Abschluß durch eine Stufe aus verputzten Quadern.

Die auf Höhe der Fenster gemessenen Wandbreiten zeigen mit 1,0 m an der Nord- und 1,10 m an der Südwand auffallende Mächtigkeiten. Diese Abmessungen lassen sich mit Hilfe des dort erhaltenen Sichtmauerwerkes auch für die Apsis erschließen (ca. 1,0 m). Da im Zuge des neugotischen Anbaues im Westen aus unbekanntem Gründen die mittelalterliche Westwand völlig entfernt worden war, mußte sie in der Rekonstruktion des Grundrisses mit einer Breite von ebenfalls 1,0 m angenommen werden. Da die heutige Westmauer mit etwa 0,65 m eine geringere Dimension aufweist und nicht genau auf dem mittelalter-

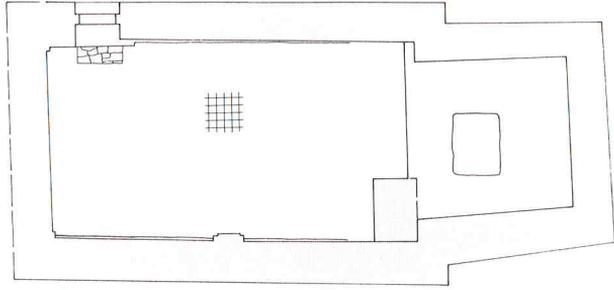
Abb. 12: Bergham. Rekonstruktion des spätgotischen Baubestandes. Der Standort des Hauptaltars ist nicht gesichert; die Gittersignatur deutet den Belag aus quadratischen Bodenfliesen an. M. 1:200.

2. Bauperiode (Abb. 12)

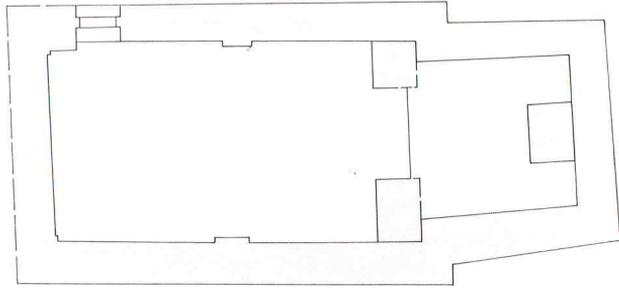
Abb. 13: Bergham. Rekonstruktion des barocken Bauzustandes. – M. 1 : 200.

3. Bauperiode (Abb. 13)

Die spätmittelalterliche Kirche erfährt zu einem nicht genauer faßbaren Zeitpunkt des 18. Jahrhunderts eine Umformung. Wie den Fotos von den unverputzten Außenmauern zu entnehmen ist, wurde die gesamte Kirche um etwa 1 m erhöht. Diese Aufmauerung erfolgte unter Verwendung von Ziegeln, die unterschiedliche Höhen aufweisen. Allem Anschein nach wurde im Bereich des rechteckigen Altarraumes mehr alte Substanz abgetragen als im Langhaus. Die Kirche erhielt im Langhaus ein schlichtes Gewölbe; das spätgotische Rippengewölbe im Chor blieb aber unangetastet. Im Innern fällt die Anbringung eines Wandpfeilers an der Nordseite auf, der noch aus romanischer Zeit stammende Wandpfeiler an der Südseite wurde verbreitert und überformt, so daß sein ursprüngliches Alter nicht mehr zu erahnen war. Spätestens jetzt kommt der Hochaltar an seinen noch heute vorhandenen Platz. Es scheint, als hätte der spätmittelalterliche rechte Seitenaltar ein Pendant an der Nordseite erhalten. Dort befindet sich nämlich auf den in situ erhaltenen spätgotischen Bodenfliesen eine Aufmauerung aus normalformatigen Ziegeln, die durchaus als Grundlage für einen Altar zu interpretieren sind. Wir müssen also mit der Existenz zweier Seitenaltäre rechnen, die den Blick zum Hochaltar einengten (Abb. 14)¹³.

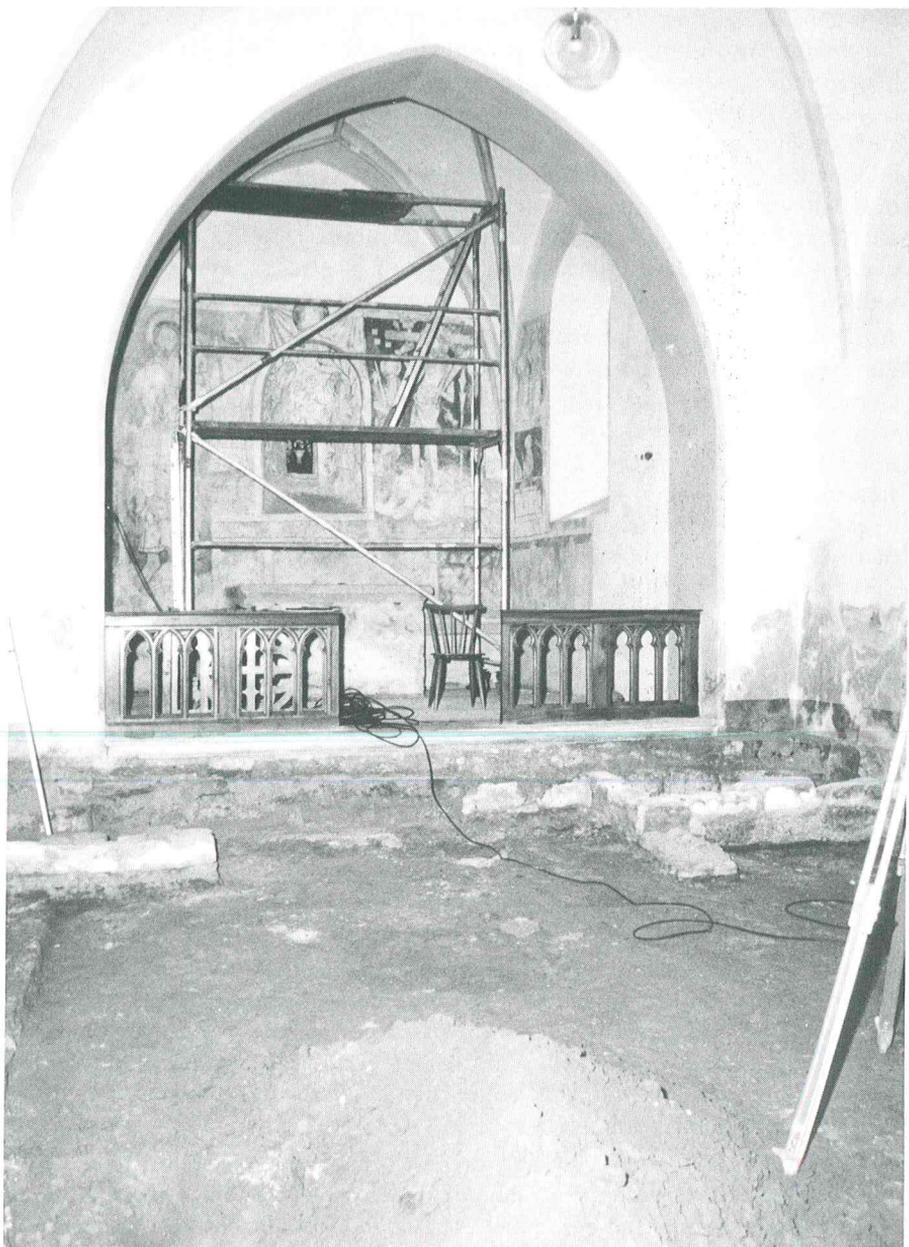
Abb. 14: Bergham. Blick auf den Altarraum während der Untersuchung des Langhauses. Rechts vor dem Chorbogen die Substruktion eines spätmittelalterlichen Seitenaltares, links Rest eines neuzeitlichen (barocken) Altarunterbaues aus Ziegeln.
