Die Rundpfeilerbasilika von Künzing

Ein ungewöhnlicher romanischer Sakralbau im Landkreis Deggendorf und sein Schicksal

Karl Schmotz

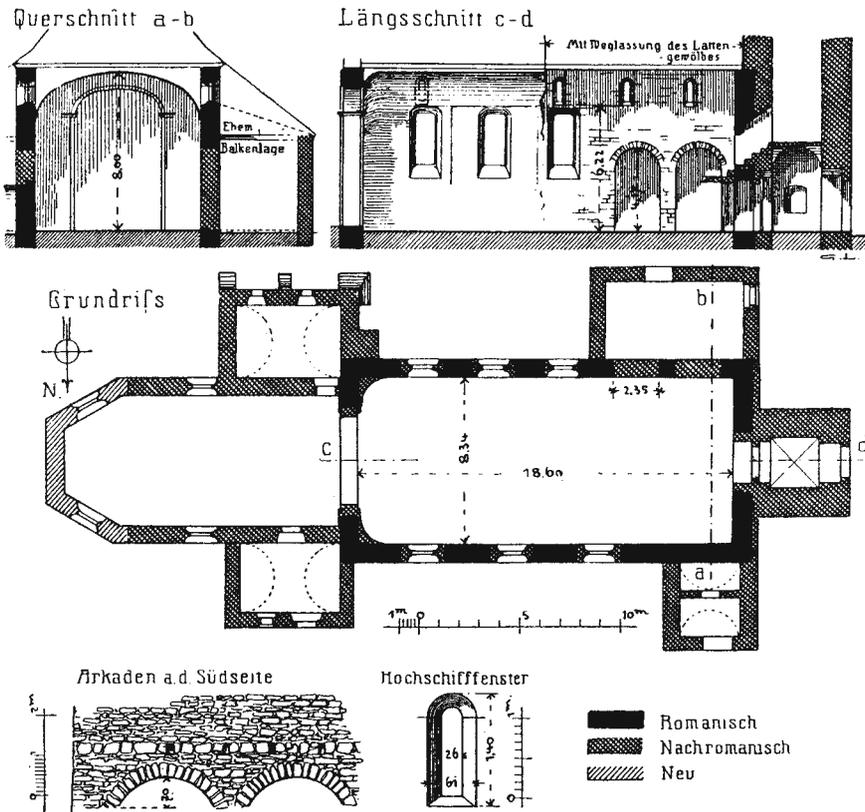
Abb. 2: Künzing-St. Laurentius. Planaufnahmen des Baubestands im Kunstdenkmälerband (nach Mader/Ritz 1926, 183 Fig. 142)

Damit schien der Bestand an dreischiffigen Basiliken im Landkreis Deggen-dorf erkannt, denn weitere Orte mit gewisser Bedeutung im Hochmittelalter ließen sich nicht namhaft machen. Allerdings wurde geraume Zeit übersehen oder ignoriert, dass sich auch in Künzing, dessen Laurentius-Kirche (Abb. 1) heutige einschiffig vor uns steht, ursprünglich eine dreischiffige Basilika befand. Bereits im Zuge der Erarbeitung des Kunstdenkmälerbandes Vilshofen¹³ wurde aufgrund der Existenz zweier Arkaden im Westen der Südwand (Abb. 2, im Aufriss oben rechts und unten links) eine Basilika als möglich erachtet, doch trotz der vorhandenen Obergadenfenster wieder verworfen, weil an der Nordwand angelegte Sondagen keine Entsprechungen erbracht hatten und die Bearbeiter daher davon ausgingen, die Arkaden würden sich nur auf den Bereich des südlichen, als „Seelhaus“ oder „Seelenkapelle“ benannten „Anbaus“ (Abb. 2, im Grundriss oben rechts) – es handelt sich hier um den Rest des ehemaligen romanischen Seitenschiffs – beziehen¹⁴. Allerdings hätten die heute teilweise vermauerten schmalen Rundbogenfenster – innen über dem neuzeitlichen Lat-tengewölbe, außen vom Dachraum des südlichen „Anbaus“ zu erkennen – bereits damals Zweifel an der Ablehnung einer ehemaligen Basilika aufkommen lassen können. Der romanische Bestand reicht noch heute bis zur Dachtraufe und ist im Kunstdenkmälerband (Abb. 2, oben links) auch dargestellt¹⁵.

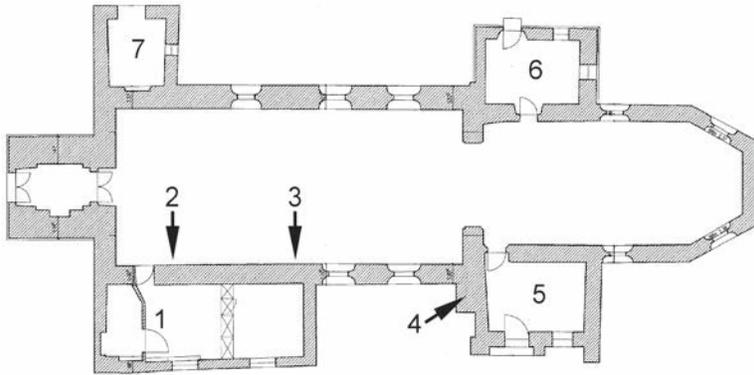
Abb. 3: Künzing-St. Laurentius. Im Jahr 2003 von I. Angerer und M. Kloiber (Diözesanbauamt Passau) angefertigter, vom Verfasser veränderter Plan des Grundrisses (nach Schmotz 2004a, 41 Abb. 9) mit Eintragung von im Text genannten Bauteilen. 1 Rest des südlichen Seitenschiffes; 2 Standort des bereits 2001 teilweise freigelegten Rundpfeilers; 3 Standort des 2007 teilweise untersuchten Rundpfeilers; 4 Lage eines wahrscheinlichen Stützpfieilers; 5 südliche (barocke) Sakristei; 6 nördliche (barocke) Sakristei; 7 spätgotischer Zugang mit ehemaligem Vorhaus, heute mit figürlicher Darstellung einer Ölbergsszene (M. 1:400)

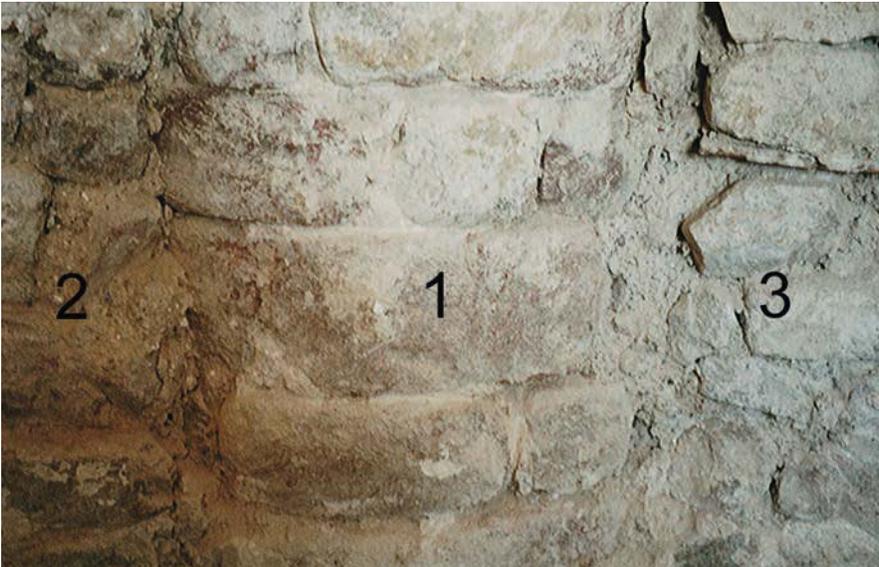
Abb. 4: Künzing-St. Laurentius. Bereits 2001 im Zuge der Wandfreilegungen zur Einrichtung eines Beichtraums innerhalb des ehemaligen südlichen Seitenschiffs sichtbarer Rundpfeiler (1). Es handelt sich um den ersten Pfeiler von Westen, dessen Position bereits im Kunstdenkmälerband dargestellt ist. Westlich (2) und östlich (3) des Pfeilers mit Abbruchmaterial vermauerte Arkaden
(Foto: Pirkl)

barkeiten nicht gerade einfach war und manche Feststellungen deshalb keinen endgültigen Charakter haben konnten²⁴. Die größten Probleme bei der Bearbeitung lieferten die Maßverhältnisse an den Hochschiffwänden und ganz besonders die Form der Stützen. Bereits den Bearbeitern des Kunstdenkmälerbandes gelang kein Nachweis eigentlich zu erwartender Pfeiler, sodass sie sich mit der Darstellung der beiden an der südwestlichen Ecke der Kirche vorhandenen Arkaden zufrieden geben mussten. Da auch die von Walter Haas angefertigten Bilder keine Pfeiler zeigen, ja überhaupt keine Stützen erkennen lassen, wurde 2004 die Existenz von Rundpfeilern oder gar Säulen in Erwägung gezogen, wegen des Fehlens solcher Architekturdetails im Donauroum außerhalb von Regensburg aber als wenig wahrscheinlich angesehen²⁵. Allerdings hätte bereits damals die Postulierung runder Stützen durchaus in Erwägung gezogen werden können, denn es ist ja durchaus plausibel anzunehmen, dass nach dem Entfernen der Seitenschiffe und dem Vermauern der Öffnungen innerhalb der Arkaden in den neu entstandenen Wänden runde Stützen auf den Fotos nicht mehr zu erkennen gewesen wären²⁶. An dieser Stelle ist darauf hinzuweisen, dass dieses Problem bereits damals durch einen sicheren Befund hätte gelöst werden können, denn bei Bauarbeiten im verbliebenen Rest des ehemaligen südlichen Seitenschiffs zur Einrichtung eines Beichtzimmers kam tatsächlich bereits 2001 nach dem Abschlagen des Verputzes ein Rundpfeiler zutage (zur Lage vgl. Abb. 3, Nr. 2), dessen Entdeckung aber erst im Zuge der Innenrenovierung von 2007 bekannt wurde (Abb. 4). Es handelte sich um den ersten der fünf erschlossenen Pfeiler von Westen.

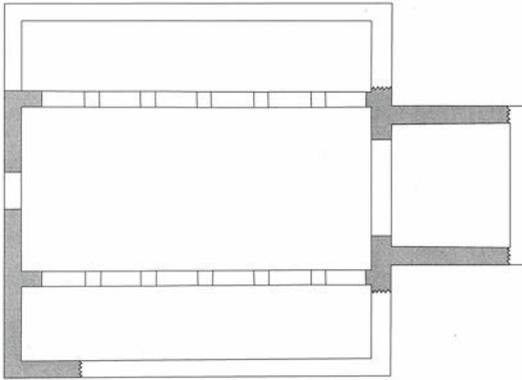
Abb. 5: Künzing-St. Laurentius. Erster Versuch der vollständigen Rekonstruktion des romanischen Grundrisses. Gerastert: sicherer oder wahrscheinlicher romanischer Bestand, Pfeilerstandorte wegen unklarer Grundrissform mit offener Signatur dargestellt (nach Schmotz 2004, 49 Abb. 14) (M. 1:400)

Wenn auch manche Fragen unbeantwortet bleiben mussten, ist aber darauf hinzuweisen, dass die Bearbeitung des Jahres 2004 zur Rekonstruktion eines dreischiffigen Grundrisses mit jeweils fünf Stützen, gerade schließenden Seitenschiffen und einen etwa quadratischen Altarraum führte (Abb. 5). Auch eine schlüssige Antwort auf die von Wurster als durchaus realistisch angesehene Nicht-Fertigstellung der Basilika²⁷ ließ sich nicht erbringen²⁸. Ebenso war der Grund für einen möglichen Rückbau nicht zu erschließen. Hier spielt aber auch die Nicht-Beachtung von Brandspuren an der Obergaden-Wand oberhalb des restlichen südlichen Seitenschiffes eine Rolle²⁹. Die gesicherte Kenntnis eines Brandes hätte hier weiter geholfen, doch ohne Hinweise auf dessen Zeitstellung auch nicht viel genutzt.

Die Künzinger Basilika hatte ein Hauptschiff von ca. 18,50 m innerer Länge und ca. 8,20 m innerer Breite, was dem heutigen Kirchenschiff entspricht. Die Weite des Chorbogens ist im Plan von 2004 (Abb. 5) mit ca. 4,40 m angegeben.

Der 2004 erarbeitete Gesamtgrundriss (Abb. 5) – natürlich mit den Änderungen von quadratischen zu runden Stützen – kann also vorerst bestehen bleiben. Es bietet sich aber zumindest die Andeutung möglicher Absiden an, um die damals ausnahmslos dargestellten geraden Abschlüsse zu relativieren (Abb. 16).

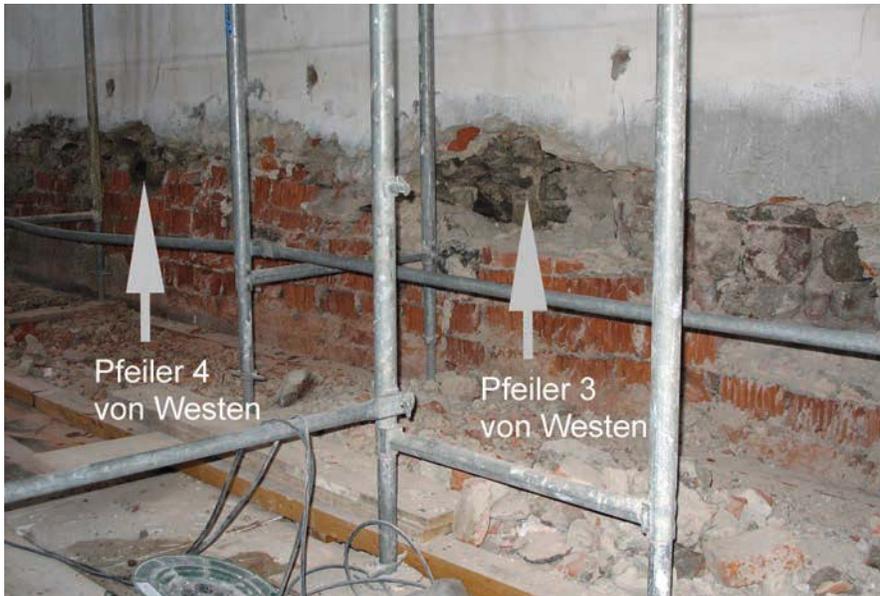
Abb. 6: Künzing-St. Laurentius. Im Zuge der Innenrenovierung vorgenommene partielle Eingriffe an der Südwand mit Hinweisen auf zwei Rundpfeiler (Foto: Schmotz 22.8.2007)

Da der Verputz vorwiegend in gutem Zustand war, bestand kein Bedarf für großflächige Freilegungen, weshalb es so gut wie keine Hoffnung gab, an den Wänden Aufschlüsse zu erhalten, die für die Kenntnis der Baugeschichte von Bedeutung sein konnten. Zum Glück waren aber bei der letzten Renovierung von 1968 im unteren Bereich der Südwall wenig qualitätvolle Vorbildungen mit Ziegeln angebracht worden, die einen „Bauch“ bildeten, aber hinter einer Vertäfelung verschwunden waren. Da die Vertäfelung nicht mehr angebracht werden sollte, war hier eine Abarbeitung der Wand erforderlich. Dazu wurde ein Teil der modernen Ziegel abgeschlagen, was zu einer kleinflächigen Freilegung der Vermauerung zwischen den ehemaligen Arkaden führte (Abb. 6). Diese bestand überwiegend aus schlechtem Material, d.h. es fand weitgehend Granitbruch Verwendung, der nicht immer von Mörtel zusammen gehalten wurde und an einigen Stellen sogar herausfiel. Obwohl die geöffnete Höhe in der Wand kaum mehr als 35 cm über den Fußboden erreichte, zeigten sich im Abstand von etwa 2 m an zwei Stellen bearbeitete und ordentlich gesetzte Handquader aus Granit, die eine Rundung andeuteten. Es handelte sich um den zweiten und dritten Pfeiler in der Südwall von Osten. Um die Befundsituation besser erkennen zu können, wurde die westliche der beiden Stützen (Abb. 3, Nr. 3), also der mittlere der insgesamt fünf Pfeiler – bei der östlichen wäre der Arbeitsaufwand größer gewesen – von Hand mit einem Meißel weiter freigelegt. Die sich bereits andeutende Überraschung war perfekt: Es handelte sich tatsächlich um einen Rundpfeiler, eine Entdeckung, die mit einem Schlag alle Probleme bei der Beurteilung der Stützenform löste, die noch wenige Jahre zuvor nicht gelungen war.

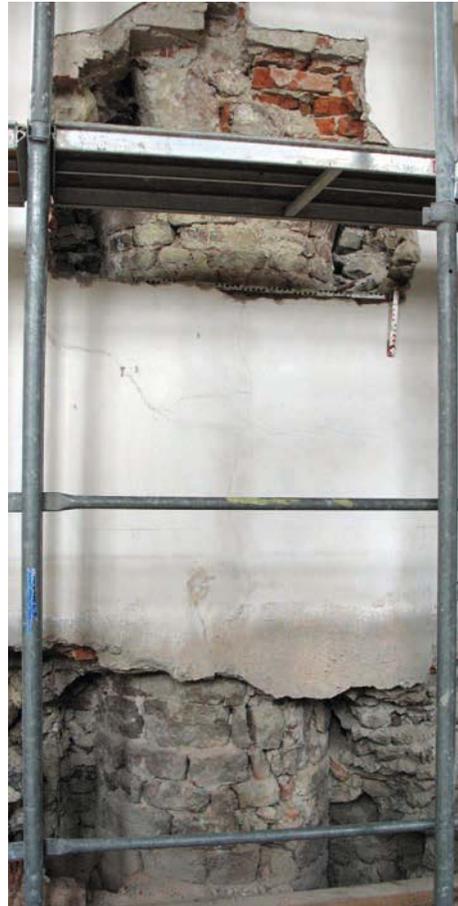
Abb. 7: Künzing-St. Laurentius. Der zur Untersuchung im Kämpfer- und Basisbereich in der Südwand freigelegte dritte Rundpfeiler von Westen. Verputzte Wandflächen blieben unberührt (Foto: Schmotz 30.8.2007)

Der Rundpfeiler wurde also in der Kämpferzone und im Basisbereich freigelegt, daneben und dazwischen blieb das Mauerwerk einschließlich des Verputzes erhalten (Abb. 7).

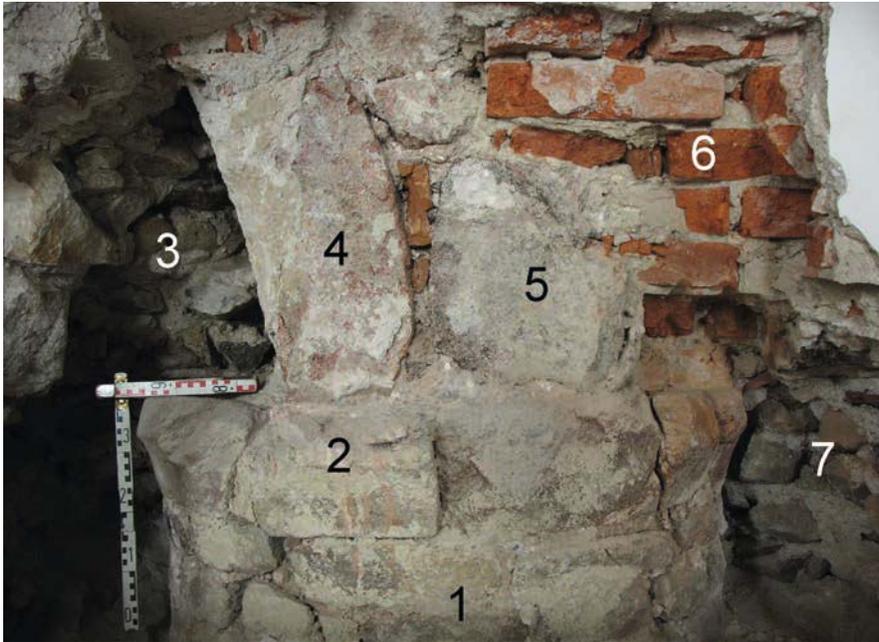
Abb. 8: Künzing-St. Laurentius. Detail des geöffneten Kämpferbereichs. 1 Pfeilerschaft; 2 Kämpferzone; 3 mit Abbruchmaterial vermauerte östliche Arkade; 4 östlicher Arkadenansatz (Werkstein); 5 westlicher Arkadenansatz (Werkstein, abgeschlagen); 6 mit Ziegeln zugesetztes Barockfenster; 7 mit Abbruchmaterial vermauerte westliche Arkade (Foto: Schmotz 29.8.2007)

Die an der Südwand vorgenommene Sondierung am mittleren der fünf erschlossenen Pfeiler legte im Kämpfer- (Abb. 8) und Basisbereich (Abb. 9) einen mächtigen, aus Handquadern gemauerten Rundpfeiler von ca. 1 m Durchmesser frei, der mit einem ebenfalls rundum geführten Kämpferprofil abschließt. Im unteren Bereich wurde beim Nachputzen der unter erheblichen Mühen angelegten Sondage westlich des Pfeilers, in einer Tiefe von 53 cm unter dem heutigen Fußboden, eine um wenige Zentimeter vortretende Schicht (in der knappen Sondage jedoch nicht sicher nachweisbar) aus flachen kleinen Steinen festgestellt, die wohl als Anreißebene für die exakte Positionierung des Pfeilers diente. Sie lässt vermuten, dass dort der Fußboden anschluss und der Pfeiler

Auf den wenigen unversehrten Oberflächen der Steine und der Verfugungen waren keine Farbbefunde bzw. Tünchen zu erkennen. Bei den etwa 1 cm breiten, etwas östlich der Pfeilermittte unterhalb des Kämpfers erkennbaren senkrechten Streifen (Abb. 8 u. 10) aus hellgrauer Kalkschlämme ist unklar, zu welcher Zeit sie aufgebracht wurden. Sie erinnern zwar an ähnliche Befunde an der romanischen Backsteinkirche von Bachling, Gde. Wallerfing³¹, doch sollte dies nicht überbewertet werden. Auffallend sind dort auch die unregelmäßig verlaufenden Gerinne.

Über der Kämpferplatte folgen die Ansätze von glatten, ohne Abstufung bzw. Profilierung erscheinenden Bögen mit einer Breite der Standfläche von etwa 85 cm für die Mauerstärke des Obergadens und schmalere Ansichtfläche von ca. 55 cm (Abb. 8, Nr. 4 u. 5). Die Verringerung der Wandstärke im Bereich des Obergadens ergibt sich aus der Geometrie des in den Kreis des Pfeilerquerschnitts einbeschriebenen Rechtecks der Arkaden-Standfläche (Abb. 13). Der jeweils erste Stein der Bögen ist als etwas größerer Werksteinquader gefertigt (vgl. Abb. 8 u. 10), darüber folgten wohl, wie im Dachraum über dem restlichen südlichen Seitenschiff ersichtlich, kleinere Handquader (Abb. 12). Die im Kunstdenkmälerband (Abb. 2) nur mit Handquadern dargestellten beiden Arkaden³² dürften vereinheitlicht sein. Im Bereich der Sondage sind beide Arkadenansätze oben abgeschlagen, westlich bereits knapp über dem Kämpfer für den Einbau eines (heute zugesetzten) Fensters mit ziegelgemauerter Leibung (Abb. 8, Nr. 6), östlich für die Einbindung der einen halben Ziegelstein starken Vormauerung vor dem Obergadenmauerwerk. Die Unterseite des Arkadenansatzes trägt dicken grauen Putz, der nach dem Brand der Kirche auf die durch Brandeinwirkung rot verfärbte Steinoberfläche aufgebracht wurde.

Die Schließung des Pfeilerzwischenraums im Westen läuft einheitlich bis zur Kämpferhöhe durch. Sie wurde mit brandgeschädigtem Abbruchmaterial ausgeführt. Ihre Bauweise mit einer Außenschale aus Handquadern und einer Füllung aus lagig in reichlichem Mörtelguss eingebrachten Dachziegelschutt bzw. kleineren Bruchsteinen zeigt Sparsamkeit im Umgang mit dem Material und ist als sicher noch mittelalterlich anzusehen. Die Vermauerung oberhalb der Kämpferzone im Arkadenbereich ist durch eine wahrscheinlich barocke Fenstersetzung (Ziegelmauerwerk in der Ebene der unteren Wandzone) gestört (Abb. 8, Nr. 6).

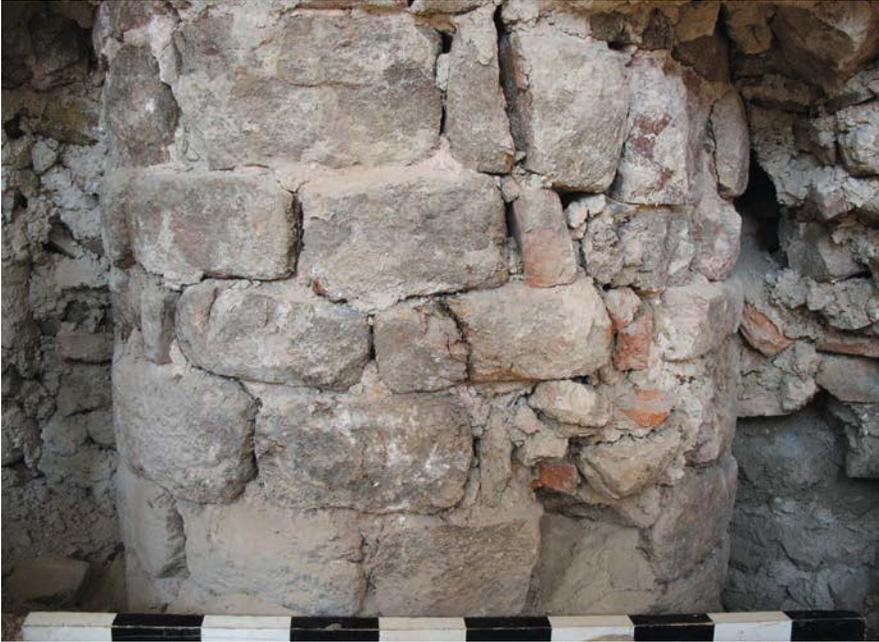
Abb. 9: Künzing-St. Laurentius. Detail des geöffneten Basisbereichs (Foto: Schmotz 28.8.2007)

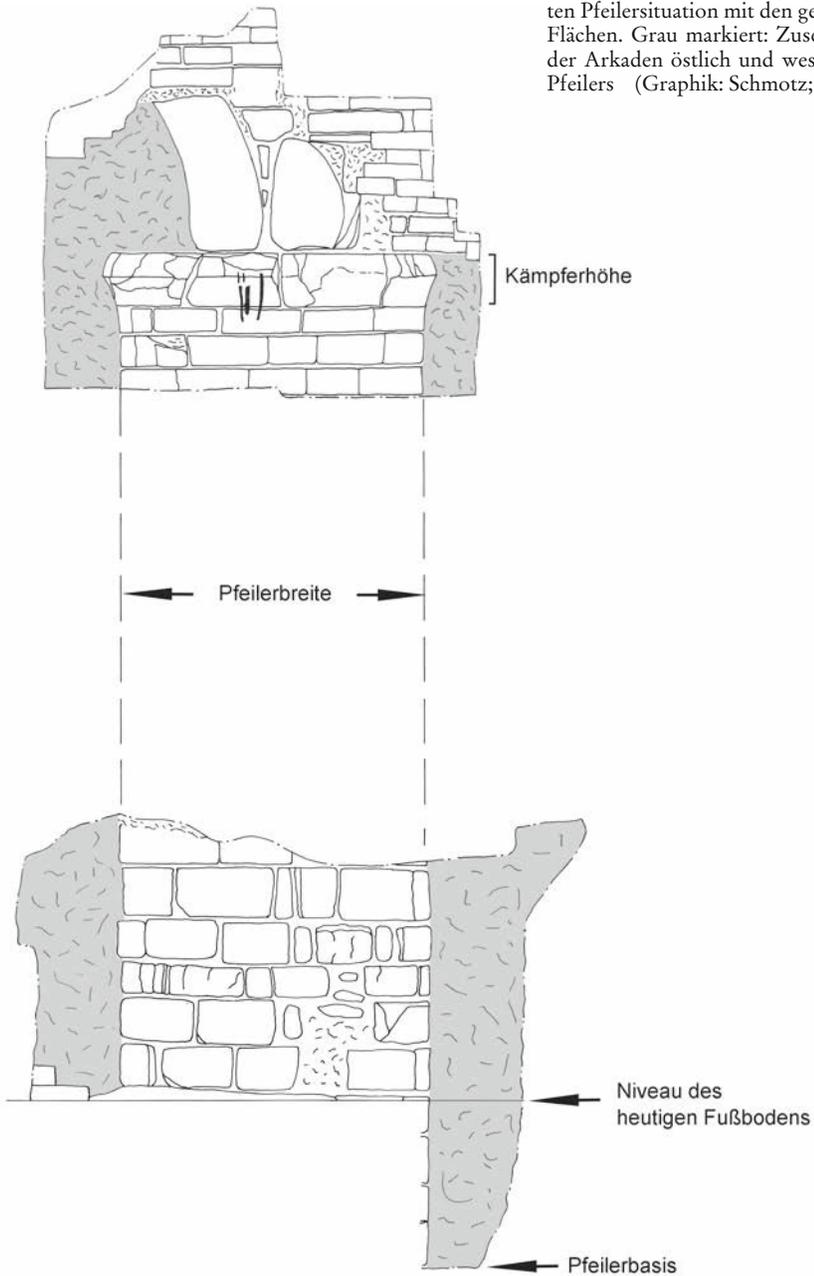
Abb. 10: Künzing-St. Laurentius.
Zeichnerische Darstellung der gesamten Pfeilersituation mit den geöffneten Flächen. Grau markiert: Zusetzungen der Arkaden östlich und westlich des Pfeilers (Graphik: Schmotz; M. 1:25)

Der Rundpfeiler (Abb. 10) besteht aus kurzen, fast würflichen Handquadern aus Granit (Höhe zwischen 8 und 17 cm, Breite 5 bis 32 cm), ist steinsichtig gemauert und schließt oben mit einer runden, aus

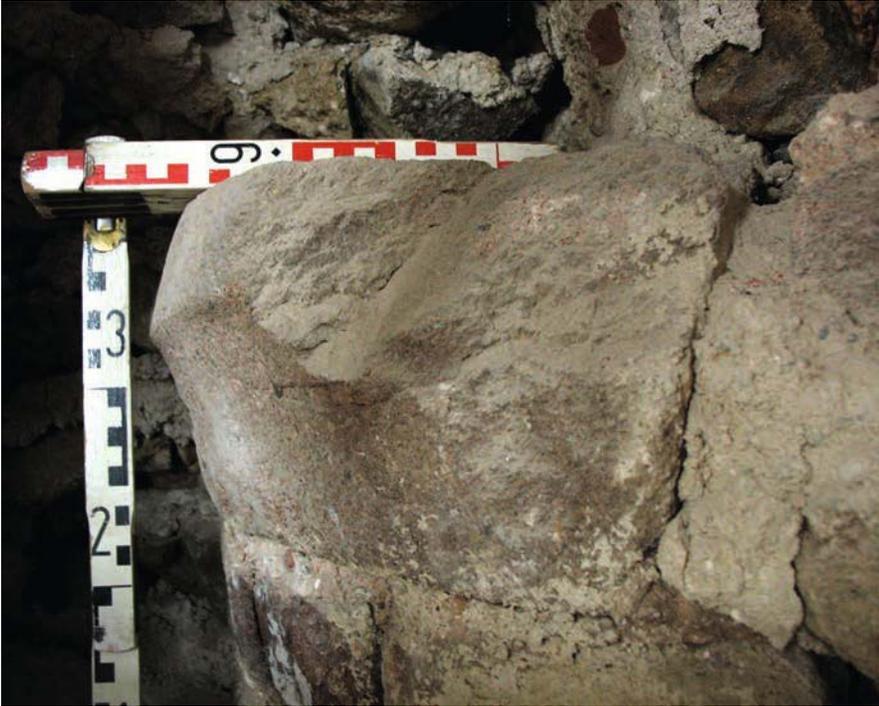
Abb. 11: Künzing-St. Laurentius. Detail des Kämpferprofils an der Nordostseite des Pfeilers
(Foto: Schmotz 29.8.2007)

kleinen Werkstücken mit radialen Stoßfugen zusammengesetzten Kämpferplatte (Höhe ca. 17 cm), die von unten her leicht konkav nach oben, nach 10 bis 12 cm konvex nach innen zieht und nur ca. 5 cm über den Pfeilerschaft vorkragt (Abb. 11).

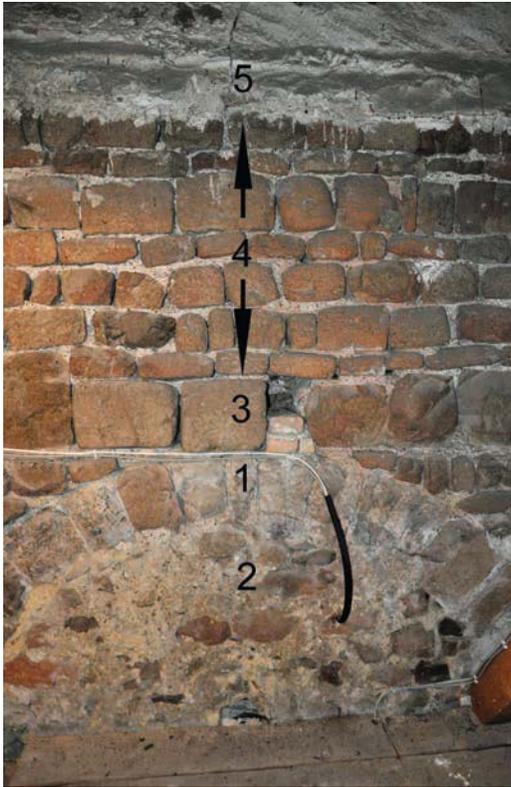
Abb. 12: Künzing-St. Laurentius. Situation an der südlichen Obergadenwand im Dachraum über dem restlichen romanischen Seitenschiff. 1 erste Arkade im Westen; 2 Zusetzung unter der Arkade im Zuge des Rückbaus der Basilika; 3 Lage größerer Steine mit Zapflöchern für die Deckenbalken; 4 frei liegende Obergadenwand zwischen der Holzdecke und dem Beginn des Verputzes unterhalb der Sohlbänke der Obergadenfenster; 5 Putzanschluss für das Seitenschiff-Dach. Alle unverputzten Wandflächen weisen intensive Brandspuren auf

reicht zu haben, da der als relativ hitzebeständig geltende Granit Abplatzungen erlitt. Ähnliche Brandschäden zeigen sich auch an den im Dachraum über dem Rest des südlichen Seitenschiffs freiliegenden Arkadenbögen und dem darüber aufgehenden Mauerwerk des Obergadens (Abb. 12), ebenso an den Fenstern des Obergadens, soweit diese steinsichtig offenliegen. Die an verschiedenen Stellen sichtbaren Ziegelbruchstücke dürften aus der Bauzeit stammen. Vielleicht handelt es sich hier um römerzeitliche Ziegel, denn in diesem frühen Baustadium dürften sonst keine Ziegel verfügbar gewesen sein.

Sowohl die Art des Mauerwerks (vorwiegend Handquadermauerwerk aus Granit, würfelige Formate) als auch die Brandschäden (stark rot verfärbt durch Hitze einwirkung; stellenweise Abplatzungen; Fugen offen, anzunehmender Fugenverstrich abgefallen) sind an dem teilweise freigelegten Pfeiler ebenso zu finden wie an der offenliegenden romanischen Substanz im Dachraum – es handelt sich um die Obergadenwand des ehemaligen Hauptschiffs – des südlichen Seitenschiff-Restes. Die harten, grauweißen Setzmörtel aufweisenden Arkaden bestehen aus größeren, keilförmig behauenen Handquadern, die Zusammensetzung der Arkaden (bräunlicher Mörtel) zeigt sich in einer Ebene mit dem Bogen bzw. der Obergadenwand (Abb. 12).

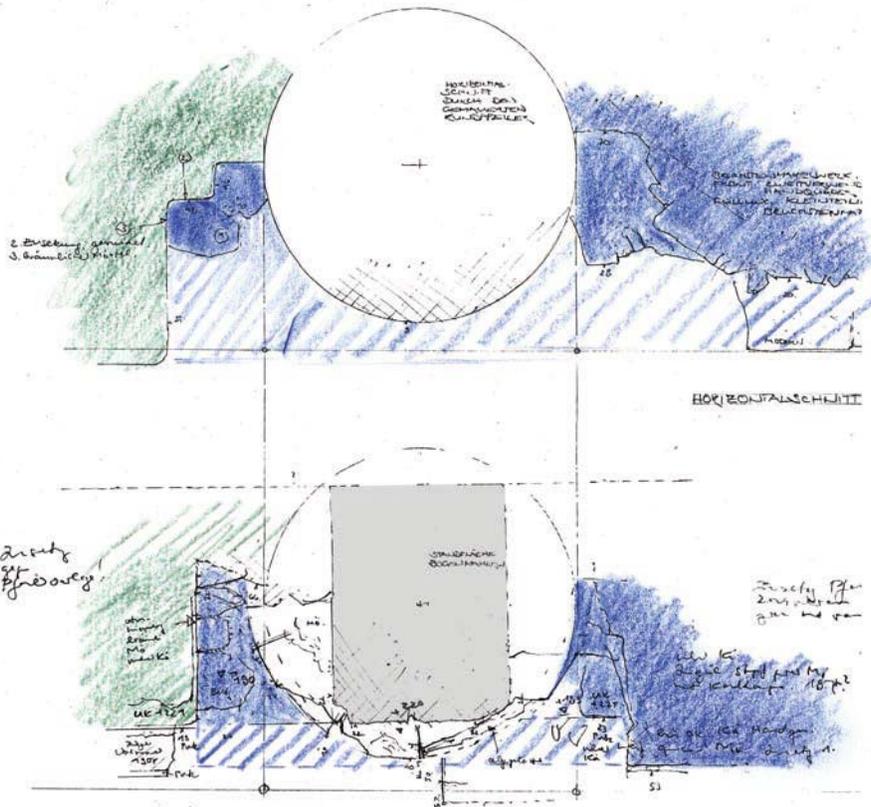
Abb. 13: Künzing-St. Laurentius. Horizontalschnitte des Rundpfeilers und dessen unmittelbare Umgebung auf Höhe des Kämpfers. Oben: Darstellung der Zusetzungen (blau) unterhalb des Kämpfers, unten: Rekonstruktion von Form und Dimension der Arkadenaufleger (graue Fläche); schraffierte Bereiche: moderne Ziegelvorblendung; grün: ehemalige Tür

Die Schließung der Arkaden erfolgte durch mindestens zwei deutlich voneinander zu trennende Baumaßnahmen, nämlich der Vermauerung vom Boden bis zur Oberkante des Kämpfers und die der Bögen. Eigenartigerweise blieben in einer ersten Schließung der Arkaden die Bögen oberhalb der Kämpfer sichtbar. Östlich des erfassten Rundpfeilers ist der Befund nochmals komplexer, da dort augenscheinlich eine Türe eingebaut wurde (Abb. 13 oben und unten links, grün markiert), die man später wieder zusetzte.

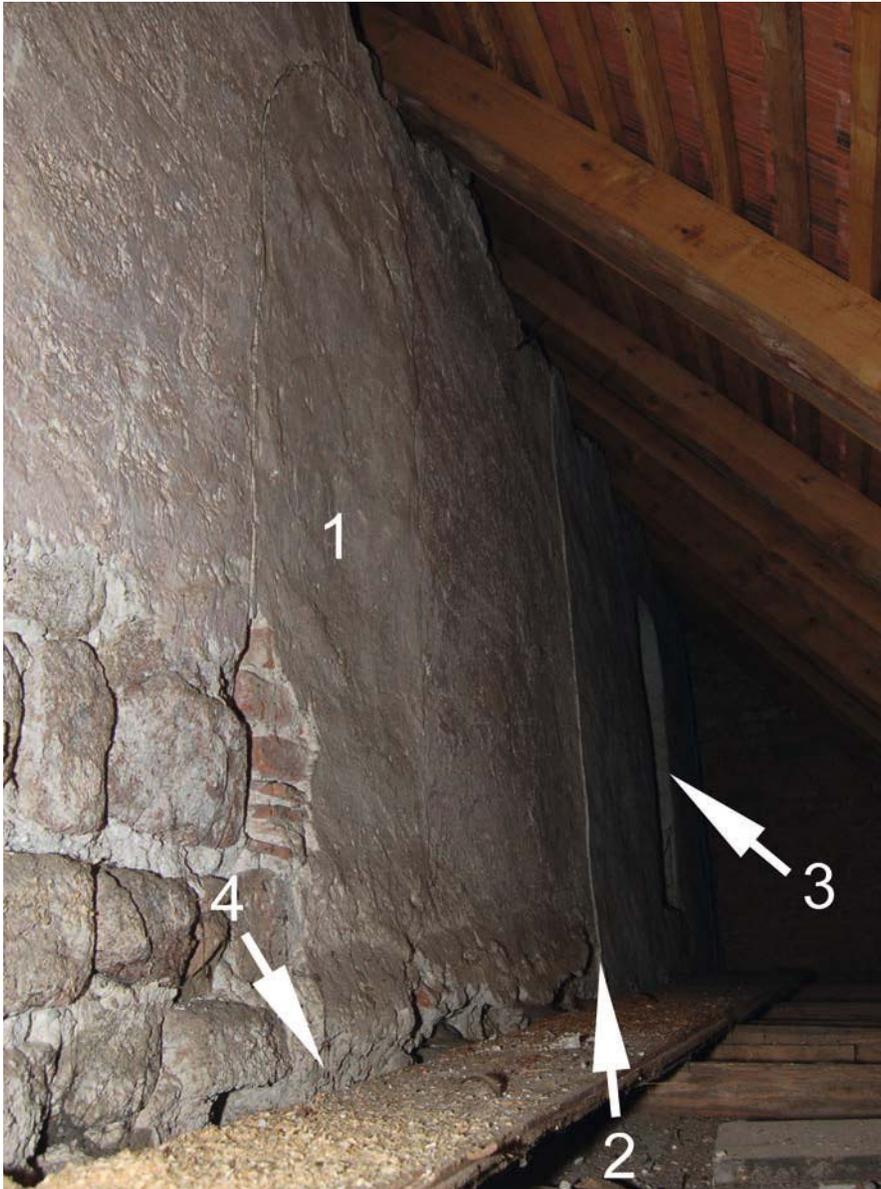
Abb. 14: Künzing-St. Laurentius. Obergadenwand im östlichen Bereich des Seitenschiffrestes mit zweitem und drittem Obergadenfenster von Westen sowie Putznaht zwischen den beiden Fenstern. 1 mit Ziegeln (links unten erkennbar) zugesetztes und überputztes Fenster; 2 Naht zwischen mittelalterlichem (links) und neuzeitlichem (wohl 1940) Verputz; 3 außen offenes Obergadenfenster; 4 Ansatz des ehemaligen Seitenschiffdaches (Foto: Schnieringer 16.10.2007)

Der Putz am Obergaden zeigt vor dem dritten Fenster von West eine vertikale Kante gegen die östlich anschließende Fläche, die eine Putzschicht mehr trägt. Hierbei handelt es sich um den ehemaligen Außenputz, der bei der neuzeitlichen Verlängerung des restlichen Seitenschiffs nach Osten (Abb. 14) nach innen kam. Im Kunstdenkmälerband ist unterhalb dieses Fensters noch ein barockes Fenster dargestellt, das heute vermauert ist und im Kämpferbereich des Rundpfeilers angetroffen wurde.

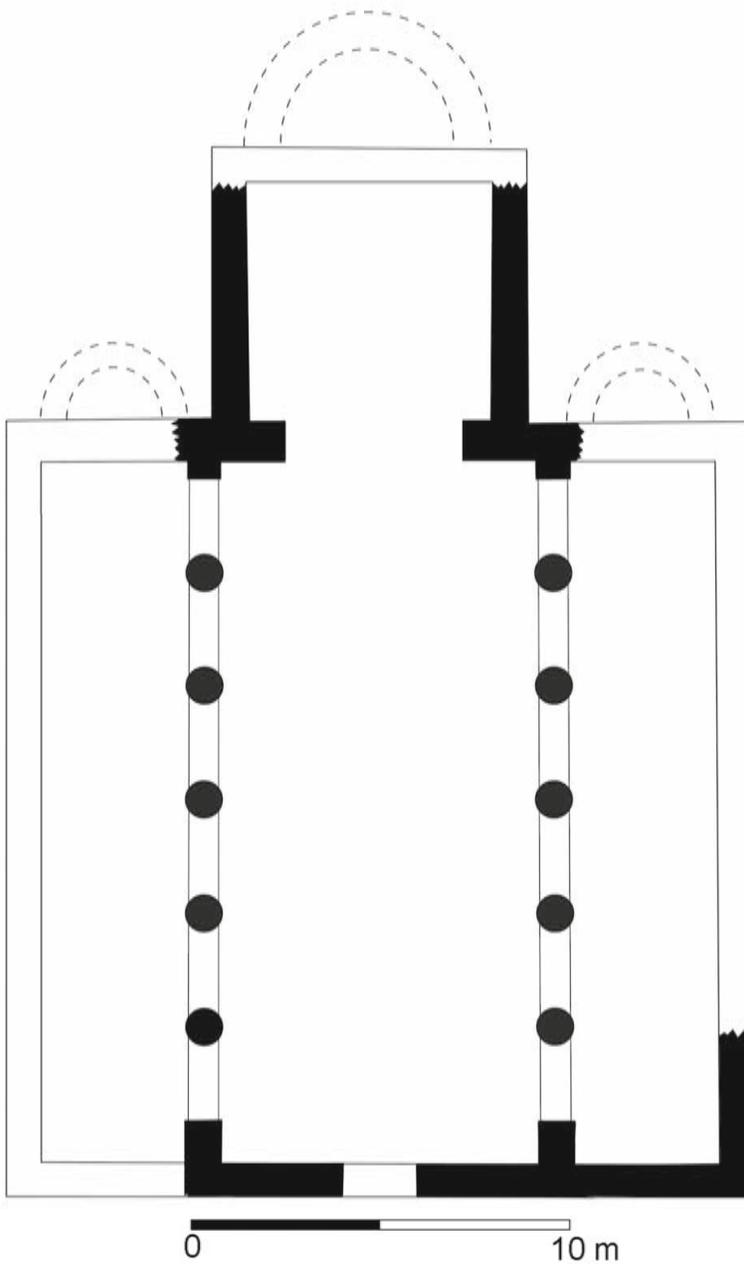
Abb. 16: Künzing-St. Laurentius. Grundrissrekonstruktion nach den Untersuchungen des Jahres 2007 mit Andeutung möglicher Apsiden (Graphik: Schmotz; M. 1:200)

Rekonstruktion von Grundriss und Erscheinungsbild (Abb. 16)

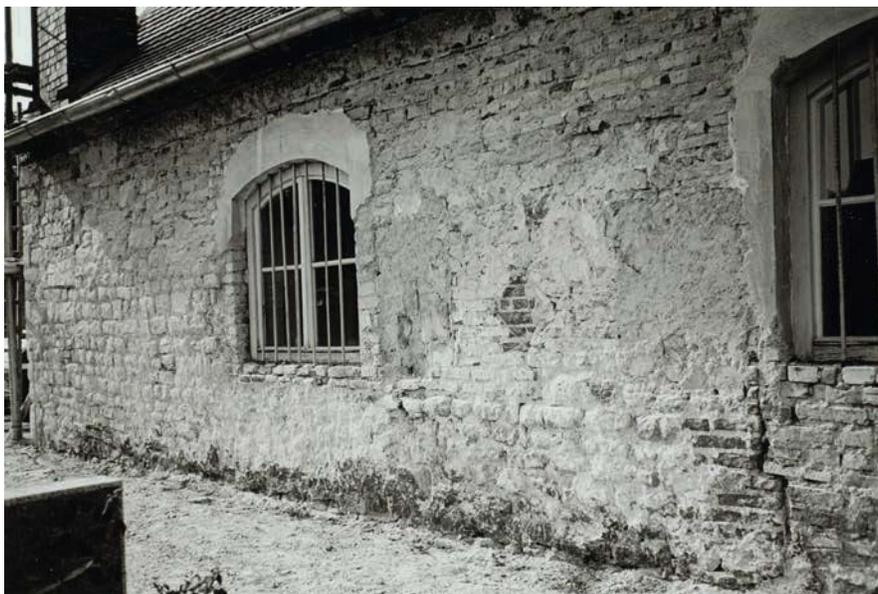
Abb. 17: Künzing-St. Laurentius. Außenaufnahme der verputzfreien Südwand des restlichen südlichen Seitenschiffs samt neuzeitlichen Veränderungen

Die erhalten gebliebenen Reste des südlichen Seitenschiffs spielen bezüglich Abmessung und Dachform eine wichtige Rolle. Außerdem trug das 1968 sichtbare Handquadermauerwerk (Abb. 17) zur Definition eines Seitenschiffs bei.

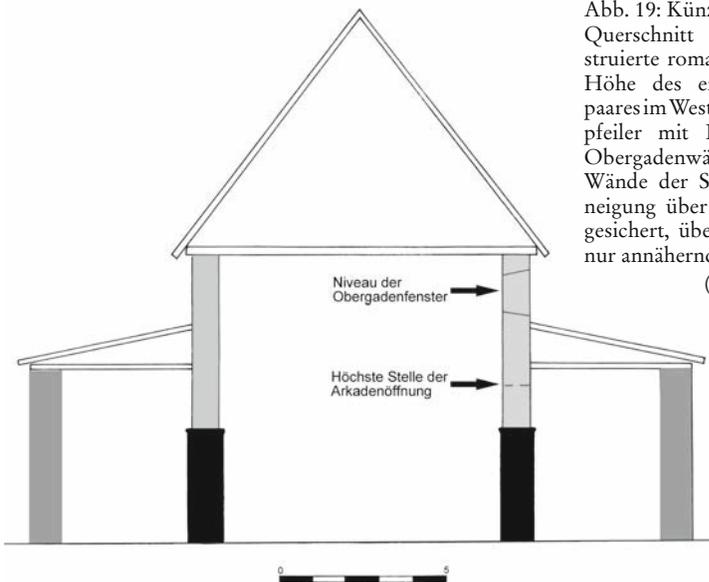
Abb. 19: Künzing-St. Laurentius. Querschnitt durch die rekonstruierte romanische Basilika auf Höhe des ersten Rundpfeilerpaares im Westen. Schwarz: Rundpfeiler mit Kämpfer; hellgrau: Obergadenwände; dunkelgrau: Wände der Seitenschiffe; Dachneigung über den Seitenschiffen gesichert, über dem Hauptschiff nur annähernd

zurückzuführen ist³⁸, kann für Künzing nicht in Erwägung gezogen werden. Trotz dieser Erkenntnis ist nicht davon auszugehen, dass sich optisch an den gedungenen Proportionen des Hauptschiffs nichts Entscheidendes änderte, wie der Gesamtquerschnitt zeigt (Abb. 19).

Äußerst bemerkenswert ist, wie bereits oben gezeigt, die an dieser Stelle erkennbare ungewöhnlich geringe Dachneigung, denn der Höhenunterschied von der Oberseite der Balken bis zum Anschluss des erhalten gebliebenen Obergadenputzes auf die Oberkante der Dachdeckung beträgt nur 1,15 m. Da sich die Sohlbänke der Obergadenfenster nicht wesentlich über dem Putzanschluss befinden, bleibt so gut wie kein Spielraum für eine steilere Dachneigung. Ein deutlich steileres Seitenschiffdach, wie man es eigentlich erwartet, wäre nur bei einer Erhöhung der Obergadenwand um wenigstens einen Meter und damit zusammenhängend eine höhere Lage der Obergadenfenster möglich gewesen (vgl. den Querschnitt durch das gesamte Bauwerk Abb. 19).

Aus den oben dargestellten Fakten aber auch Interpretationen lässt sich ein Querschnitt konstruieren, der zumindest einen Eindruck von Form und Dimension des Bauwerks verschafft (Abb. 19). Dazu ist festzustellen, dass es keinen Nachweis für Türme gibt, was aber bei einer Landbasilika – im Gegensatz zu Klosterkirchen, mit Ausnahme des Zisterzienserordens – auch nicht unbedingt zu erwarten ist.

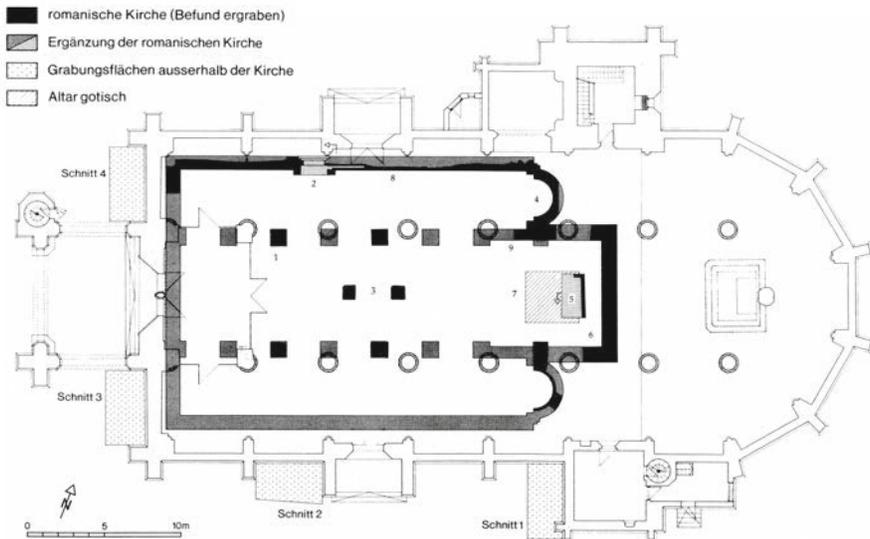
Abb. 20: Landshut-Hl. Geist. Schematischer Plan der Ausgrabungsergebnisse einer dreischiffigen Basilika mit rechteckigem Hauptchor und apsidial schließenden Seitenschiffen (nach Engelhardt/Häck 1997, 299 Abb. 1)

In diesem Zusammenhang ist noch auf zwei archäologisch nachgewiesene Befunde hinzuweisen, nämlich auf die Entdeckungen in der Landshuter Heiliggeistkirche und in der Stiftskirche von Altötting. In Landshut handelt es sich um eine dreischiffige Basilika mit rechteckigem Hauptchor, dessen Seitenwände mit den Pfeilerreihen fluchten und in Apsiden schließende Seitenschiffe aufweist⁵⁷ (Abb. 20). Die Altöttinger Situation der Bauperiode III/IIIa entspricht jener von Landshut⁵⁸ (Abb. 21).

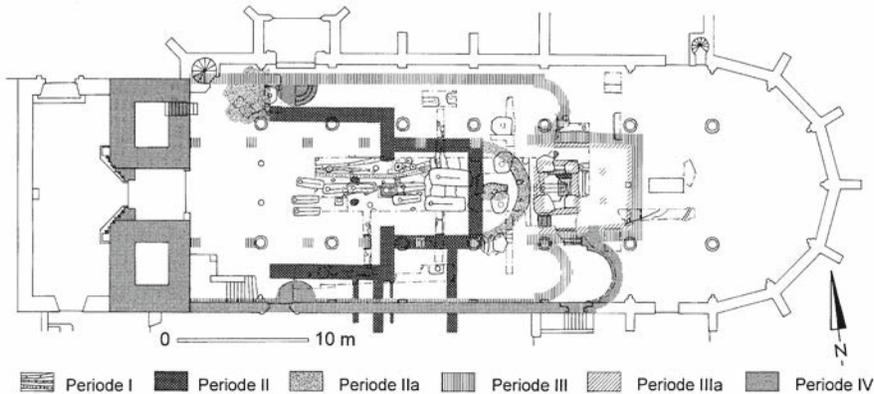
Abb. 21: Altötting, Stiftskirche St. Philipp und Jakob. Gesamtplan der Grabung mit Rekonstruktionsvorschlägen für die Vorgängerbauten. Die Periode III zeigt einen rechteckigen Hauptchor mit apsidial schließenden Seitenschiffen (nach Mittelstraß 2000, 120 Abb. 121 obere Grundrissdarstellung)

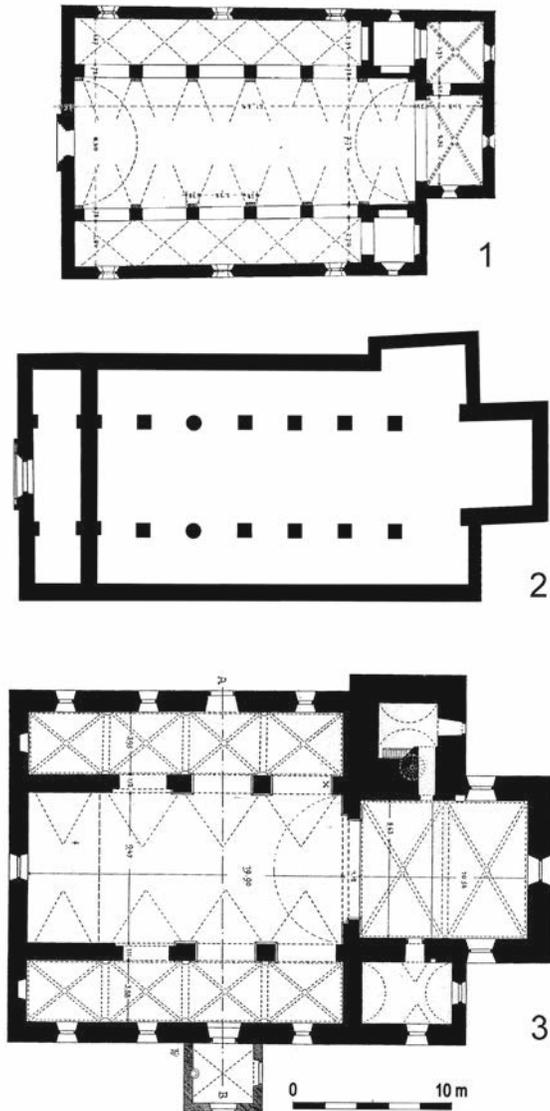
Abb. 22: Beispiele dreischiffiger Basiliken mit gerade schließenden Haupt- und Seitenschiffen. 1 Nabburg-Perschen St. Peter und Paul, jüngere Bauphase (nach Hoffmann/Mader 1910, 68 Fig. 51); 2 Deggendorf Mariä Himmelfahrt Bauphase III (nach Schmotz 2010, Beil. 3, III b, bearbeitet; 3 Waldmünchen-Ast U. L. Frau (nach Hoffmann/Hager 1906, 10 Fig. 2; M. 1:500)

Blicken wir zuletzt kurz auf Basiliken mit gerade schließenden Haupt- und Seitenschiffen (Abb. 22). Es handelt sich um den Grabungsbefund in der Degendorfer Stadtpfarrkirche Mariä Himmelfahrt und die Kirchen von Waldmünchen-Ast sowie Nabburg-Perschen, wo bei letzterer allerdings ursprünglich mit Apsiden aufweisenden Seitenschiffen und Hauptchor zu rechnen ist⁵⁹. Sie wurden 2004 vor allem unter chronologischen Aspekten gesehen, um durch kunsthistorische Vergleiche mögliche Hinweise auf die Zeitstellung der Künzinger Basilika zu gewinnen⁶⁰.

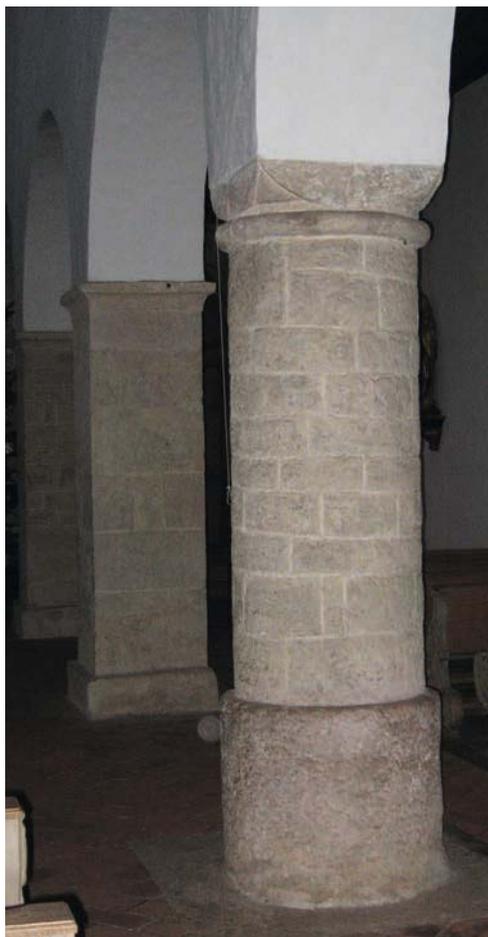
Abb. 24: Petersberg bei Erdweg, Lkr. Dachau. Südlicher Rundpfeiler des einmaligen Stützenwechsels aus Werksteinen unterschiedlicher Höhe auf verbreiterem unteren monolithischen Teil. Das Pendant auf der Nordseite zeigt dagegen über der verbreiterten Basis einen Wulstring. Die Arkaden zur Obergadenwand stützen sich auf monolithische Kämpfer, in der Breite angepasst an die quadratischen Pfeiler

In Niederbayern finden wir nur spärliche Hinweise, nämlich allein in der archäologisch nachgewiesenen Bauphase II der Deggendorfer Stadtpfarrkirche Mariä Himmelfahrt, in der mit einem einmaligen Stützenwechsel zu rechnen ist⁶³, zu dem es lediglich noch einen erhaltenen Vergleichsbefund in der ehemaligen Klosterkirche auf dem Petersberg bei Dachau⁶⁴ gibt (Abb. 24).

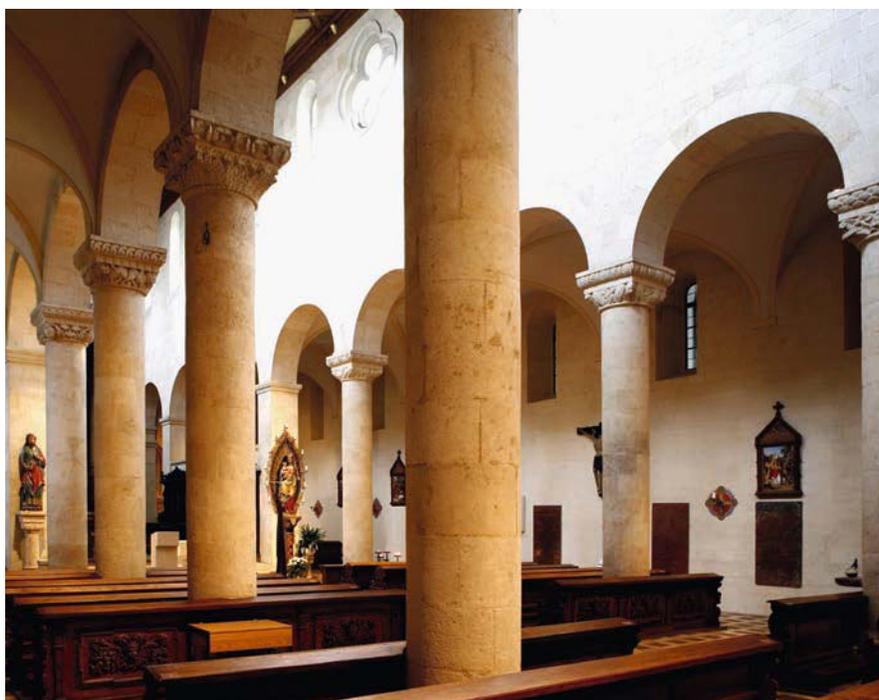
Abb. 25: Regensburg-St. Jakob. Blick in die Rundpfeilerbasilika in Richtung Südosten. Der vordeste Pfeiler zeigt sehr qualitätvolle, gleichmäßige, aus Segmenten zusammengesetzte Säulentrommeln (Foto: Stadt Regensburg, Ferstl 5.12.2007)

Richten wir unseren Blick nach Regensburg mit seinen insgesamt sieben Großbauten einschließlich des Doms (Niedermünster, Obermünster, Alte Kapelle, St. Emmeram, St. Jakob und Prüfening), bei denen es sich mit Ausnahme von St. Jakob mit aus (qualitätvollen) Trommelsegmenten zusammengefügt Rundpfeilern (Abb. 25) (Pfeilerabstand ca. 3,0 m; Pfeiler-Durchmesser ca. 0,9 m; im Osten im Bereich von Lettner und Chorschranken zusätzlich mit drei im Querschnitt quadratischen Pfeilerpaaren)⁶⁵ sämtlich um Basiliken mit quadratischen Pfeilern handelt. Hinzu kommen noch die dreischiffigen Hallenbauten Karthaus Prüll, St. Leonhard (ebenfalls mit Rundpfeilern) und St. Georg am Wiedfang, wobei letztere als Kleinbauten anzusprechen sind.

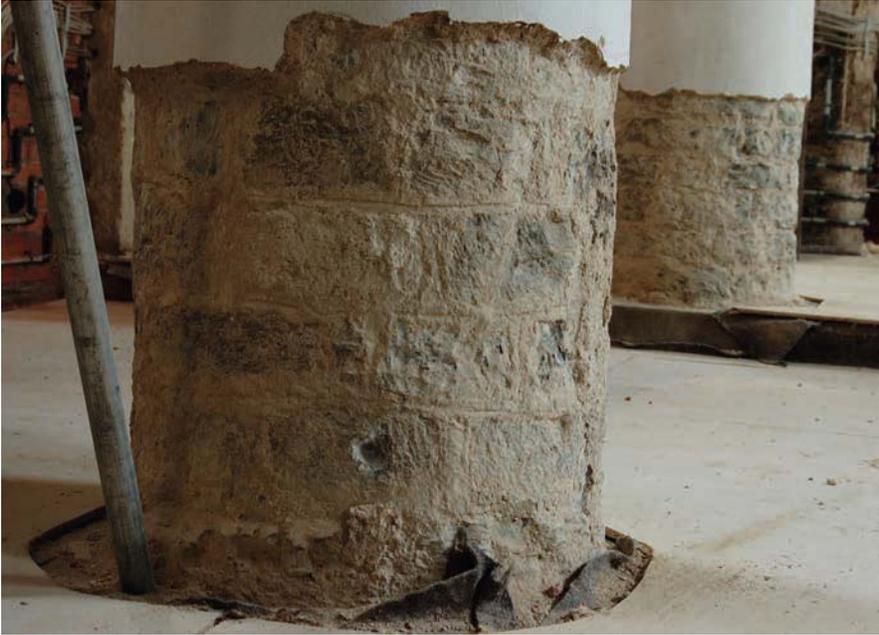
Abb. 26: Regensburg-St. Leonhard. Unter dem im Bereich der Sockelzonen abgeschlagenen Putz der Rundpfeiler zeigen sich aus Segmenten zusammengesetzte Säulentrommeln

denskirche St. Leonhard, eine kleine dreischiffige gewölbte Hallenkirche⁶⁶ mit gerade schließenden Seitenschiffen und einem Rechteckchor mit Apsis. Bei den drei Stützenpaaren handelt es sich um zwei heute verputzte Rundpfeilerpaare, bestehend aus Trommelsegmenten⁶⁷ (Abb. 26) und ein im Grundriss quadratisches Pfeilerpaar, letzteres in Verbindung mit der Empore.

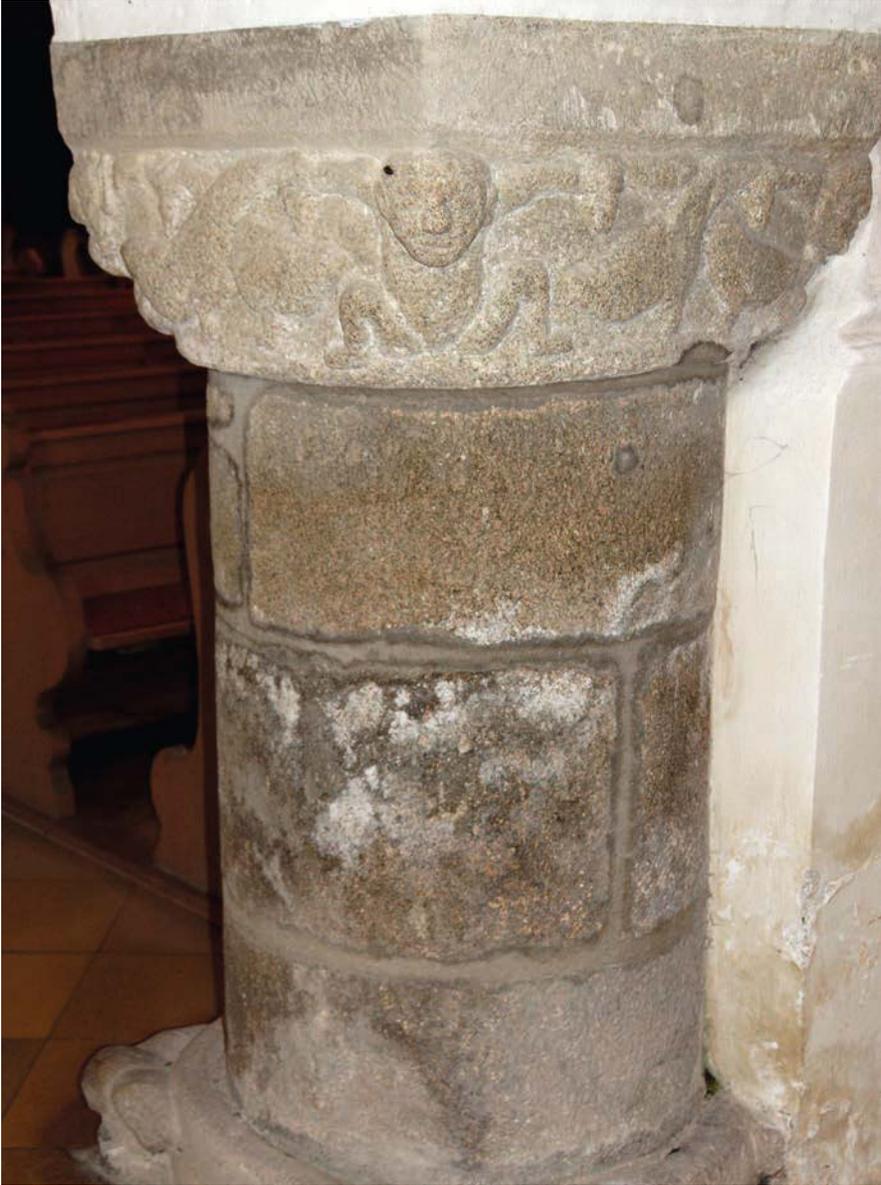
Abb. 27: Nabburg-Perschen, St. Peter und Paul. Gedrungener Rundpfeiler aus Granit im Stützenwechsel der Langhausarkaden, bestehend aus drei hohen, aus Segmenten zusammengesetzten Säulentrommeln sowie einem Kapitell mit Figuralschmuck und einer Basis mit Eckzier

Als viertes oberpfälzisches Beispiel können wir St. Peter und Paul im Nabburger Stadtteil Perschen heranziehen. Es handelt sich hier um eine sehr späte dreischiffige Basilika mit einfachem Stützenwechsel. Die dortigen, sehr gedungen wirkenden niedrigen Rundpfeiler mit einem Durchmesser von ca. 0,80 m und einem Pfeilerabstand von ca. 2,80 m bestehen aus hohen Trommelsegmenten sowie Kapitellen und Basen⁷² (Abb. 27).

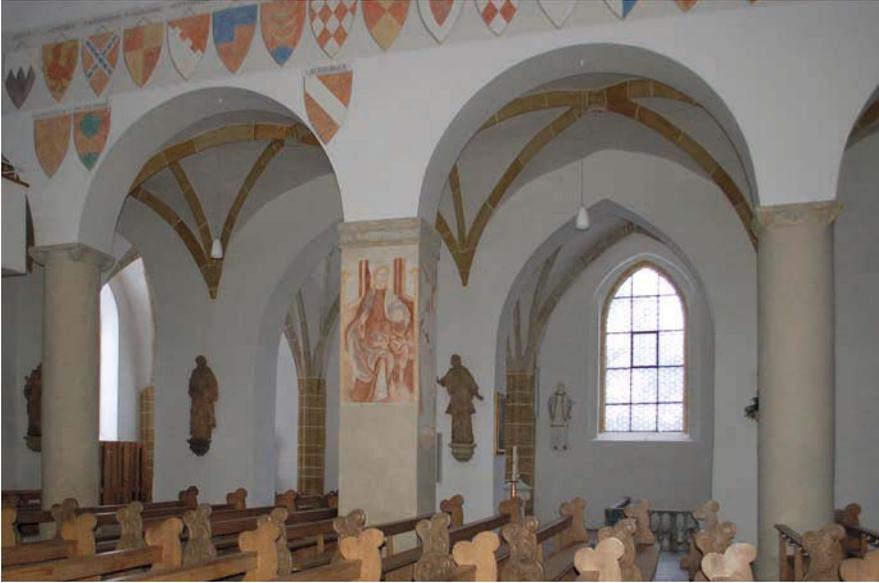
Abb. 28: Kastl, ehemalige Klosterkirche St. Peter. Westlicher Beginn der nördlichen Langhausarkade mit einfachem Stützenwechsel. Die leicht getünchten Rundpfeiler bestehen aus Segmenten zusammengesetzter Säulentrommeln und weisen glatte Kämpfer mit knollenartigen Spornen an den Ecken auf
(Foto: Peschke, Bamberg, 2.2.2019, leicht verändert)

Laienkirche und Mönchschor, dessen Anlage ohne Parallele in der deutschen Romanik ist, sind vor allem durch unterschiedliche architektonische Formen voneinander getrennt. Die Rundpfeiler (Abb. 28) setzen sich auch hier aus Trommelsegmenten zusammen⁷⁵.

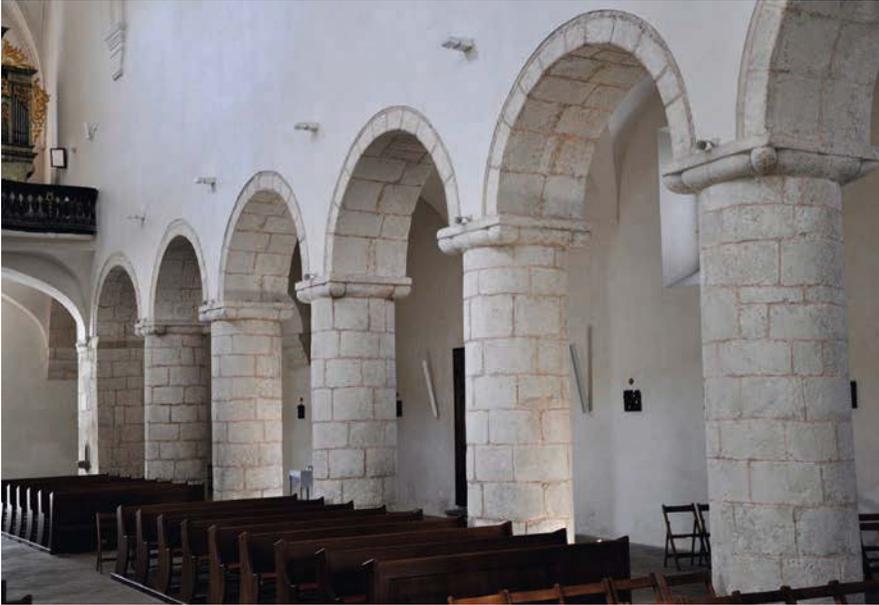
Abb. 29: Milevsko-Mariä Heimsuchung. Blick in die nördliche Langhausarkade nach Nordwesten mit aus Trommelsegmenten zusammengesetzten und getünchten, mit rotbrauner Fugenbetonung versehenen Rundpfeilern (Foto: Schmotz 20.8.2011)
