Die Rundpfeilerbasilika von Künzing

Ein ungewöhnlicher romanischer Sakralbau im Landkreis Deggendorf und sein Schicksal

Karl Schmotz

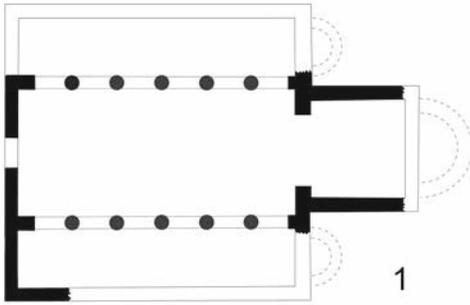
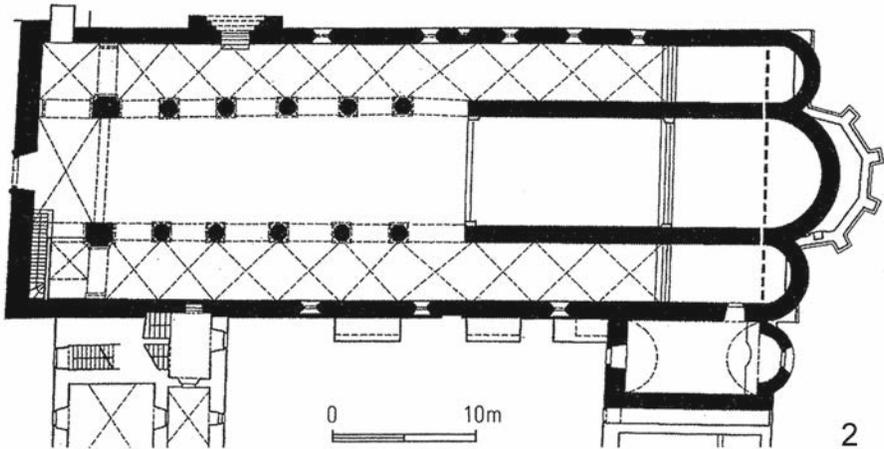
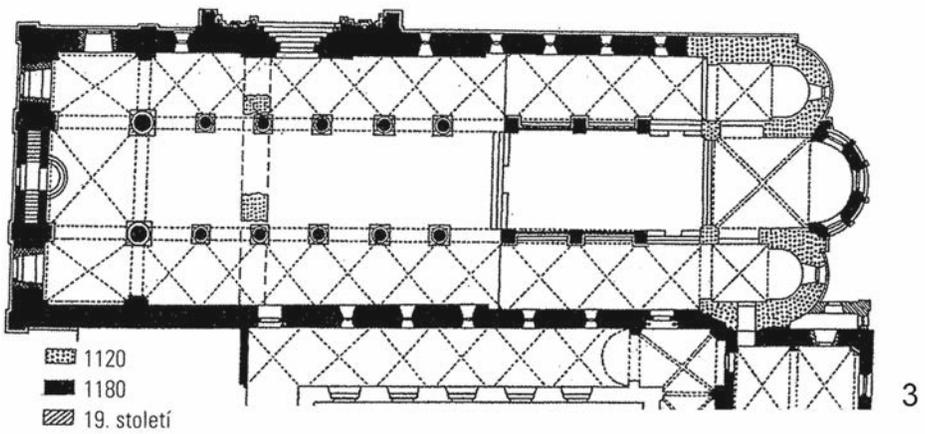
Abb. 30: Grundrissvergleich. 1 Künzing-St. Laurentius; 2 Milevsko-Mariä Heimsuchung; 3 Regensburg-St. Jakob (nach Břicháček 2009, 103 mit Ergänzung; M. 1:500)

Ein Vergleich zwischen den wichtigsten Merkmalen der drei romanischen Rundpfeilerbasiliken in Ostbayern und Südböhmen zeigt die Sonderstellung von Künzing sehr deutlich auf. Das hat nicht nur mit den Dimensionen zu tun, die Regensburg St. Jakob und Milevsko stark von Künzing absetzen, sondern vor allem mit Grundrissfigurationen und bauplastischen Ausgestaltungen. Entscheidend ist vor allem, dass es sich bei St. Jakob in Regensburg und Mariä Heimsuchung in Milevsko im Gegensatz zu St. Laurentius in Künzing um bedeutende Klosterkirchen handelt, die besonders im Grundriss einander sehr ähnlich sind, in der Bau- und Ausstattungsqualität von Regensburg-St. Jakob aber zweifellos dominiert wird (Abb. 30).

Regensburg-St. Jakob: Sechsjochiges Langhaus mit fünf Rundpfeilerpaaren; dreijochiger Mönchschor im Mittelschiff mit im Querschnitt quadratischen

Pfeilern; Westempore; Apsiden; Gesamtlänge ca. 57 m, Gesamtbreite ca. 20 m, Hauptschiffbreite ca. 6,4 m, Seitenschiffbreiten ca. 4,0 m; Pfeilerabstände ca. 3,0 m, Pfeiler-Durchmesser ca. 0,9 m.

Milevsko: Sechsjochiges Langhaus mit fünf Rundpfeilerpaaren; Mönchschor im Mittelschiff mit gemauerten Seitenwänden; keine Westempore; Apsiden; Gesamtlänge ca. 56 m, Gesamtbreite ca. 19,5 m, Hauptschiffbreite ca. 7,0 m, Seitenschiffbreiten ca. 3,5 und ca. 4,0 m; Pfeilerabstände ca. 2,50 m, Pfeiler-Durchmesser ca. 1,20 m.

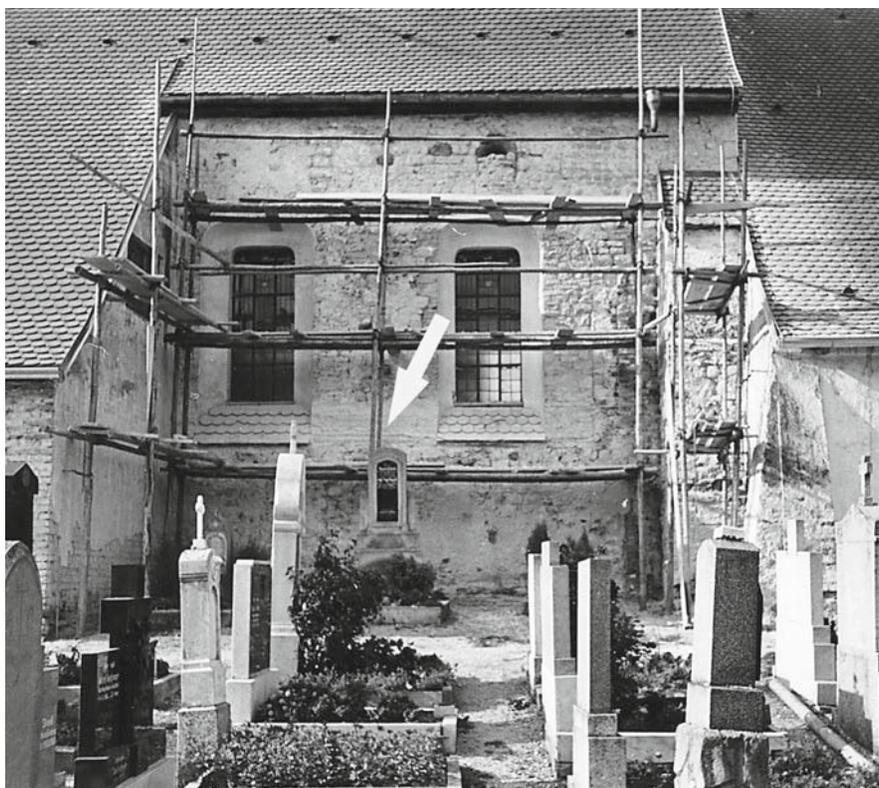
Abb. 31: Künzing-St. Laurentius. Verputzfreie Südwand. Zwischen den beiden Fenstern auf Höhe der Sohlbänke (Pfeil) Abschrägung einer Vormauerung zur Verdeckung der Langhausarkaden, die sich auch westlich und östlich der Fenster zeigt

mithilfe eingebauten Abbruchmaterials. Aufgrund der geringeren Breite der Obergadenwand gegenüber den Pfeilern hätte dies – vorausgesetzt sie wären unverändert geblieben – innen wie außen zu Absätzen geführt, von denen aber nur noch ein kurzes Stück im Emporenbereich der Südwand heute noch wahrzunehmen ist. Es ist aber festzustellen, dass die Veränderungen an den Außenwänden nicht einheitlich waren. So zeigt das Foto von 1968 (Abb. 31) an der Südseite eine vorgeblendete Abmauerung, die keine Pfeiler mehr erkennen lässt, aber auch keinen Absatz am Übergang von Kämpferbereich zu Obergadenwand aufweist. Diese dafür „verantwortliche“ Wandverbreiterung setzt oberhalb der Kämpferzone an, d.h. etwas über den Sohlbänken der heutigen Fenster, um sich nach unten bis auf Höhe der Sohlbank-Unterkante allmählich zu verbreitern und schließlich senkrecht nach unten zu führen. Theoretisch hätte man dort auch Arkaden erkennen müssen, die ja höher als der Anfang dieser Abmauerung reichten, doch zeigen sich auf dem Foto verunklarende

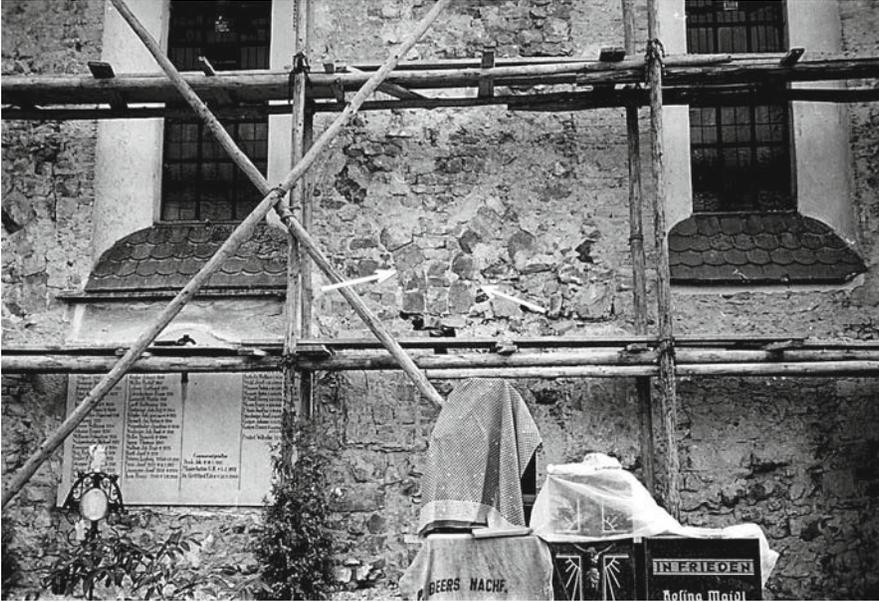
Abb. 32: Künzing-St. Laurentius. Detail der verputzfreien Nordwand mit zwei Arkadenansätzen (Pfeile). Nach der Entfernung des Seitenschiffs wurden hier wahrscheinlich Kämpfer und Rundpfeiler abgearbeitet, um eine gerade Wand herzustellen

An der Nordwand (Abb. 32) zeigt sich eine andere Situation, nämlich eine fehlende Vorblendung, dagegen sind die Arkaden erkennbar, an einer Stelle sogar das Auflager, jedoch ohne Kämpfer¹²³. Um eine gerade Wand zu erreichen müssen die Pfeiler samt Kämpfer abgearbeitet worden sein, denn sonst wären sie als Ausbauchung erkennbar gewesen.

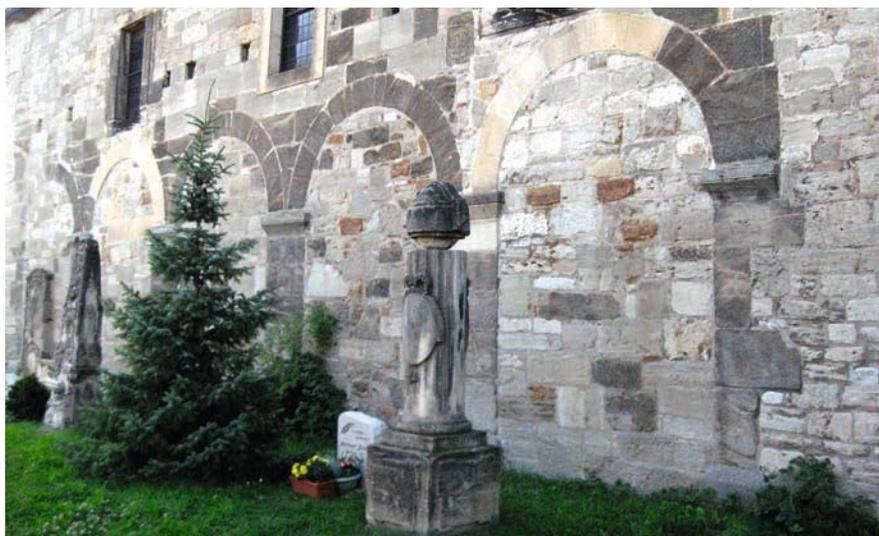
Abb. 33: Arnstadt-Oberndorf, Ilm-Kreis (Thüringen), St. Nikolai. Mit gutem Abbruchmaterial zugesetzte Arkaden in der Südwand ohne Veränderungen an Pfeilern und Kämpfern

Arnstadt-Oberndorf, Ilm-Kreis (Thüringen), St. Nikolai. Seitenschiffe wegen Bedeutungsverlust entfernt und die offenen Arkaden mit qualitativ gutem Baumaterial verschlossen, das sicher vom Abbruch stammt¹²⁵ (Abb. 33).

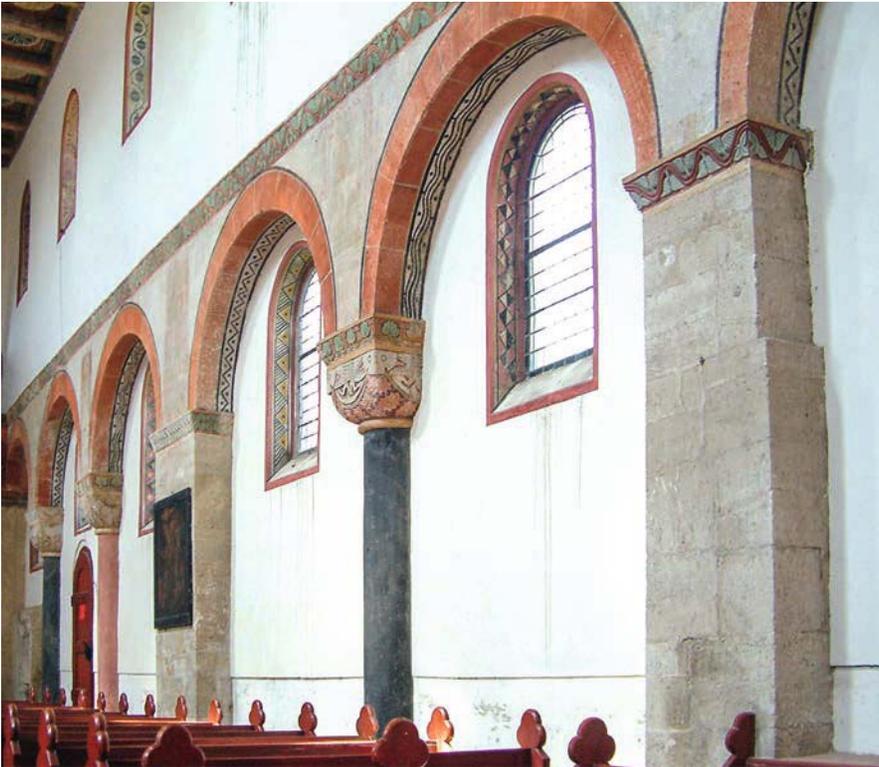
Abb. 34: Kloster Gröningen, Landkreis Börde (Sachsen-Anhalt), ehemalige Klosterkirche St. Cyriakus. Das ehemalige Hauptschiff – beide Seitenschiffe wurden zu unterschiedlichen Zeiten abgebrochen – zeigt etwa zur Hälfte der Wandstärke geschlossene Arkaden mit Nischen und Säulen!
(Foto: Faure, Goslar, 24.4.2003)

Kloster Gröningen, Landkreis Börde (Sachsen-Anhalt), ehemalige Klosterkirche St. Cyriakus. 1550 aufgehoben, danach Kloster und Kirche stark heruntergekommen, was zum Abbruch des südlichen Seitenschiffes führte, im 19. Jahrhundert auch nördliches Seitenschiff entfernt; ehemaliges Hauptschiff zeigt innen etwa zur Hälfte der Wandstärke geschlossene Arkaden mit Nischen und Pfeilern des Stützenwechsels¹²⁶ (Abb. 34).

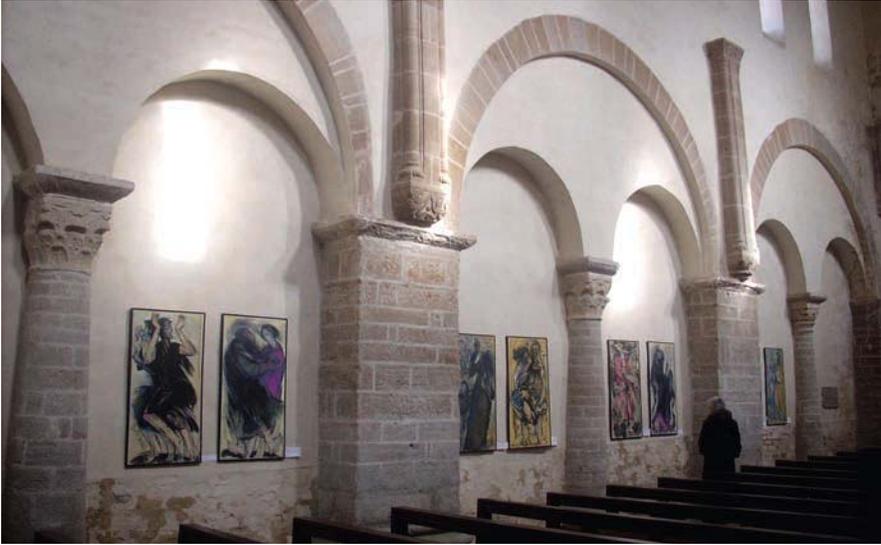
Abb. 35: Drübeck, Landkreis Harz (Sachsen-Anhalt). Ehemalige Klosterkirche St. Vitus. Nordwand des ehemaligen Hauptschiffs mit als Nischen verschlossenen Arkaden (rekonstruiert) und etwa zur Hälfte sichtbaren quadratischen und runden Pfeilern des einfachen Stützenwechsels mit Überfangbögen (Foto: Wikimedia Commons, Kloster Drübeck; Rabanus Flavius 8.3.2010)

Drübeck, Landkreis Harz (Sachsen-Anhalt), ehemalige Klosterkirche St. Vitus. Zerstörungen im Zusammenhang mit Reformation und Bauernkrieg, nördliches Seitenschiff fehlt, Schließung der Arkaden nur mit halber Wandstärke, Pfeiler stehen nach innen vor¹²⁷ (Abb. 35).

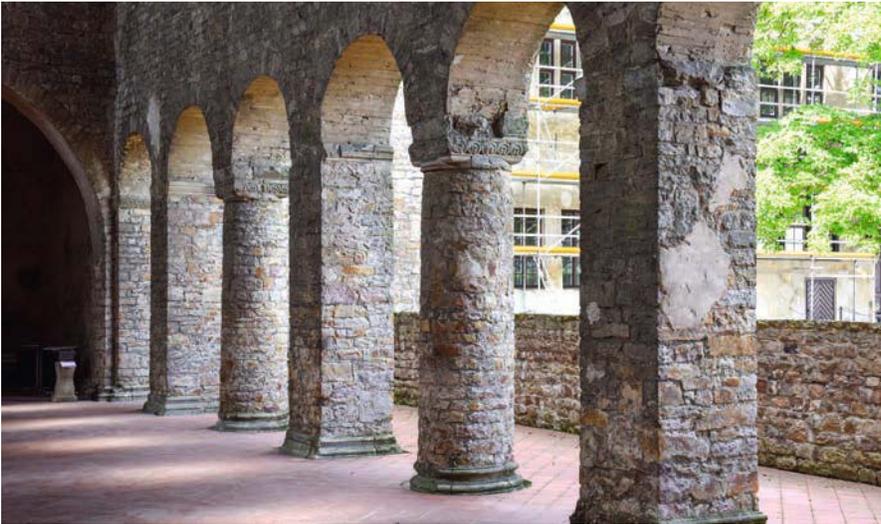
Abb. 36: Leitzkau, Lkr. Jerichower Land (Sachsen-Anhalt). Ehemalige Klosterkirche Sancta Maria in monte. Rekonstruktion der nach 1564 zur Schlosskirche umgebauten Basilika mit einfachem Stützenwechsel nach dem Zweiten Weltkrieg, veranlasst durch Kriegsschäden. Das Bild zeigt die frei stehende Langhausarkade zum ehemaligen nördlichen Seitenschiff (Foto: Faure, Goslar, 2.8.2017)

Leitzkau, Lkr. Jerichower Land (Sachsen-Anhalt), ehemalige Klosterkirche Sancta Maria in monte. Niedergang bereits vor der Reformation, 1534 aufgehoben, Umbau des Klosterareals zum Schloss, ehem. Stiftskirche im 16. und 17. Jahrhundert verändert. Rückbau in den romanischen Zustand nach Zerstörungen im Zweiten Weltkrieg; nicht mehr als Kirche genutzt, nördliches Seitenschiff fehlt, Arkaden blieben offen stehen¹²⁸ (Abb. 36).
