## Zur Baugeschichte der Stadtpfarrkirche Mariä Himmelfahrt in Deggendorf

Vorbericht zu den archäologischen Untersuchungen

*Karl Schmotz*

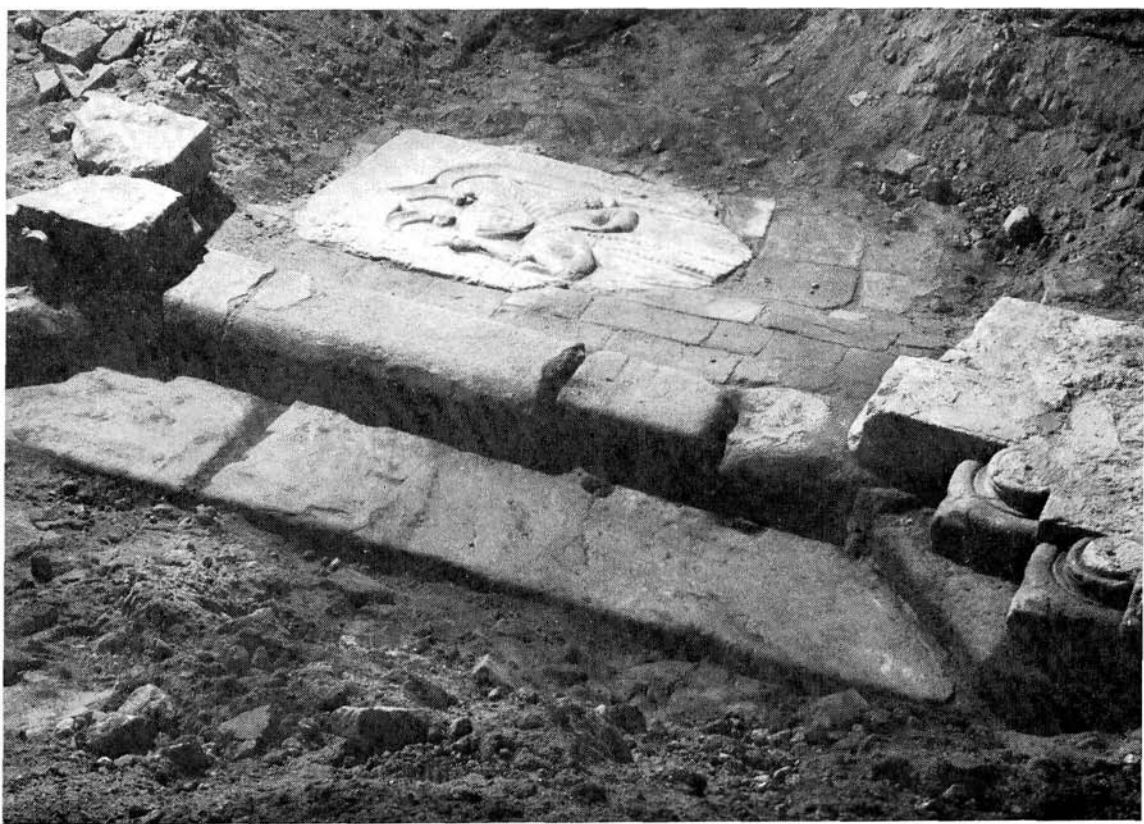
Abb. 4: Spätromantisches Portal mit als Bodenplatte verwendetem spätgotischem Epitaph

Als glücklichster Fund darf das im Westen gelegene und zu unserer dritten Bauperiode gehörende Portal (Abb. 4) gelten, von dem noch die Schwelle und der unterste Teil des Gewändes vorhanden waren. Außerdem hatten sich an der Südseite die Basen zweier zueinander versetzter Säulchen erhalten. Innerhalb des Portals war das Fragment eines Epitaphs als Trittplatte in Verwendung. Es zeigt das recht gut erhaltene Bildnis einer vornehmen Frau mit Haube und Rosenkranz. Die genaue Datierung des Epitaphs, das für eine Bürgerin namens Barbara Bengin oder Beugin gefertigt worden war, ist noch nicht endgültig gesichert. Auf jeden Fall gehört es aber der späteren Gotik an. Was dieses Portal so wertvoll macht, ist die Tatsache, daß das in der Wasserkapelle vermauerte Tympanon<sup>9</sup> dazu gehören muß. Damit erhalten wir nämlich einen zeitlichen Anhalt für die dritte Bauphase, nämlich die Mitte des 13. Jahrhunderts<sup>10</sup>, wenn man den Kunsthistorikern Glauben schenken darf.
